## **AVALIAÇÃO DOS VALORES DE TURBIDEZ E DQO DE UM POÇO ARTESIANO LOCALIZADO NO MUNICÍPIO DE PRESIDENTE PRUDENTE.**

## **EVALUATION OF THE VALUES OF TURBIDITY AND COD OF AN ARTESIAN WELL LOCATED IN THE MUNICIPALITY OF PRESIDENTE PRUDENTE.**

## **SEGURANÇA DO TRABALHO EM UMA ESCOLA PRIMÁRIA: ERGONOMIA PARA FUNCIONÁRIOS E SEGURANÇA PARA CRIANÇAS.**

### **SECURITY OF WORK IN A PRIMARY SCHOOL: ERGONOMICS FOR EMPLOYEES AND SECURITY FOR CHILDREN.**

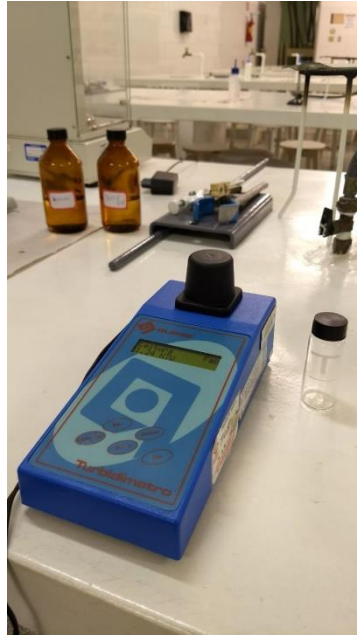
Em relação as análises de turbidez, foram realizadas através do método nefelométrico. O método baseia-se na passagem de luz na amostra em questão. Quanto maior a intensidade de luz incidida, maior será a turbidez da amostra analisada. Para realização do método, utilizou-se o aparelho turbidímetro portátil microprocessado da marca Quimis, conforme a Figura 1.

Figura 1: Equipamento utilizado para análise de turbidez.

O aparelho atende as seguintes normas: ABNT NBR 11265: Águas minerais e de mesa – Determinação de turbidez – Método de ensaio; ASTM D1889-00: Standard Test Method for Turbidity of Water e; ISO 7027-1: Water quality – Determination of turbidity – Part 1: Quantitative methods.

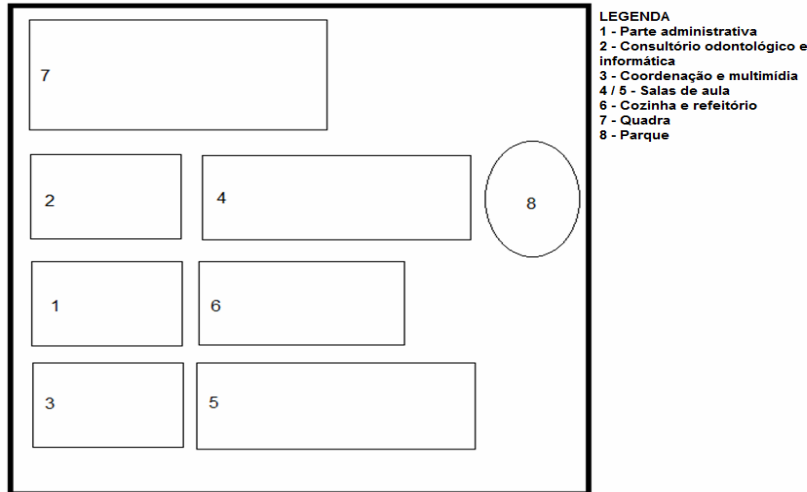
A Figura 1 apresenta, de forma simples, a distribuição atual do espaço físico da escola em blocos e a descrição de cada um deles:

Figura 1: Espaço físico da escola.

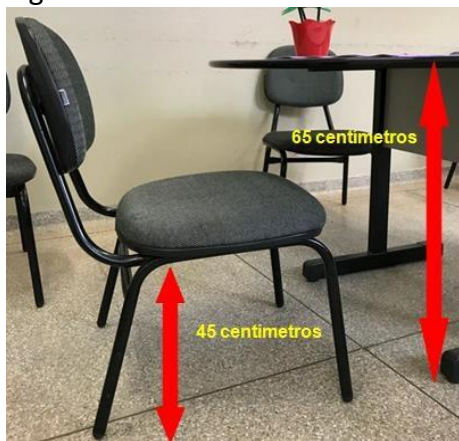
De acordo com a NR 17, o trabalho que for executado na posição sentado, deve ser planejado e/ou adaptado para a posição. As mesas devem proporcionar condições de boa postura e visualização para os funcionários. Contudo, devem atender a requisitos, como: altura compatível com o tipo de atividade, altura do assento, ter área de trabalho de fácil alcance e também de fácil visualização e deve permitir a movimentação de membros do trabalhador. A Figura 2 mostra mesas e cadeiras da escola.

Figura 2: Mesa e cadeira baixas.

O problema encontrado, e que afeta a ergonomia, dá-se pelo fato de ambas serem mais baixas do que é recomendado, podendo afetar na postura conforme a execução das atividades dentro do ambiente. Quanto a sua preservação, o objeto apresenta-se conservado e, se não fosse pelo seu tamanho, seria adequado ao uso. Como a mesa e a cadeira são de mesma proporção, ambas baixas, são utilizadas enquanto novos móveis não são adquiridos para sua substituição. As mesas e cadeiras fazem parte de um conjunto que foi adquirido na época da construção da escola, e estão disponibilizadas pela sala dos professores, coordenação e sala de vídeo.

De acordo com a Associação Brasileira de Normas Técnicas, uma mesa de trabalho é caracterizada por apresentar como função principal a execução de tarefas manuais ou informatizadas, tendo dimensões e características compatíveis com o sujeito que faz seu uso, sendo, normalmente utilizada somente pelo mesmo. A altura padrão usada nos dias atuais é de uma mesa de 75 centímetros para uma pessoa de até 1,75 metros de altura. Aplicando a norma no ambiente escolar, e com a vigência da norma, conclui-se que a altura das mesas usadas dentro do ambiente escolar não se enquadram nos padrões da norma. A solução dá-se pela aquisição de novas mesas e cadeiras, de dimensões ideais, conforme a norma, para que se obtenha o ambiente ergonômico para a execução e realização de atividades trabalhistas.

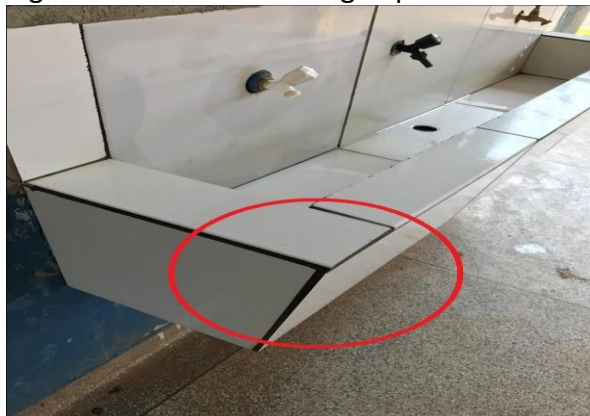
Figura 3: Bebedouro de água para os alunos.

O bebedouro de água para uso dos alunos apresenta risco de acidente devido a suas pontas formadas pelo acabamento dos azulejos, principalmente devido ao fato de os alunos, muitas vezes, não alcançarem as torneiras, sendo necessários que eles pendurem pra tomar água, correndo risco de cair e sofrer alguma lesão grave e cortes. Durante reuniões com pais de crianças, os professores enfatizam a importância de cada aluno trazer seu copo de casa para evitar que as mesmas pendurem no bebedouro.

Em relação ao problema de segurança verificado no bebedouro feito em azulejos, a solução encontrada foi a aquisição de um bebedouro próprio para escolas primárias.

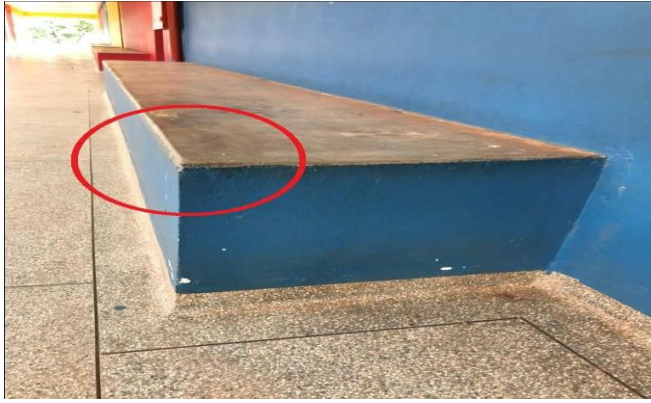
Outro agente de risco que foi encontrado no ambiente escolar foi o banco feito de concreto puro, conforme a Figura 4, que pode provocar acidentes graves devido aos materiais que o compõe, além de conter “quinas vivas”.

Figura 4: Banco de concreto puro.

Em relação aos bancos de concreto, a proposta de melhoria para este agente de risco está atrelada à sua eliminação e aquisição de bancos de plástico ou de madeira, onde tem-se o menor impacto em caso de acidentes.

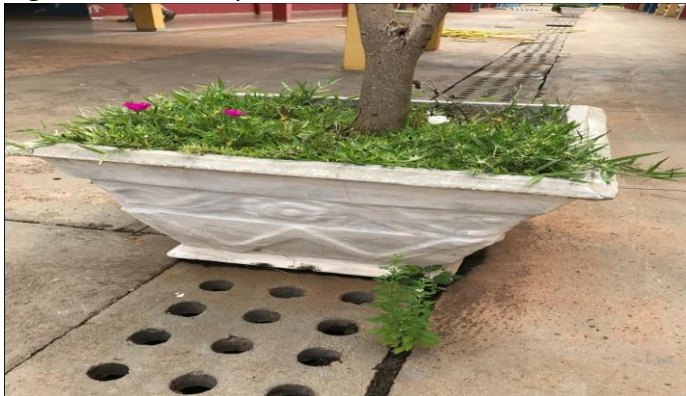
A Figura 5 apresenta outro agente que também está presente em todo o espaço escolar e pode ser considerado um dos grandes contribuintes de acidentes que acontecem no local. Trata-se do vaso de plantas.

Figura 5: Vaso de plantas.

O vaso e a sua forma contribuem para que alunos se exponham e sofram lesões durante o período que estão fazendo uso do espaço exterior ao da sala de aula. Há muito tempo tenta-se fazer a retirada dos vasos e realizar o replantio das árvores ao redor da escola, mas sem sucesso nas tentativas. A empresa mantenedora afirma que há dificuldade em fazer o replantio devido ao porte grande das árvores e a dificuldade que a mesma apresentaria em adaptar-se ao novo ambiente. Devido ao material utilizado ser semelhante ao material usando nos bancos, os acidentes acabam se tornando graves. Contudo, mangueiras utilizadas pela equipe de limpeza são deixadas nas proximidades dos vasos, ora de forma organizada e enrolada – da maneira como deve ser – e ora de maneira bagunçada e desorganizada, aumentando o grau de incidência de acidentes no ambiente escolar. A torneira presente também torna-se alvo de curiosidade de alunos e torna-se agente de risco de acidentes, conforme a Figura 6.

Com relação aos vasos de plantas, a solução que vem sendo estudada e tentada, sem sucesso, pela atual e por gestões passadas, é a retirada das plantas e o seu replante ao redor da escola, assim eliminando-os. Tal ação melhoraria o ambiente escolar e possibilitaria que os riscos de acidentes diminuíssem. E, em relação à organização dos materiais dos funcionários, as medidas apontadas como formas de melhoria dão-se através da conversa e conscientização – pela equipe gestora – dos funcionários que fazem o uso desse tipo de utensílio, destacando a importância de manter-se em um ambiente de trabalho organizado e na segurança de todos.

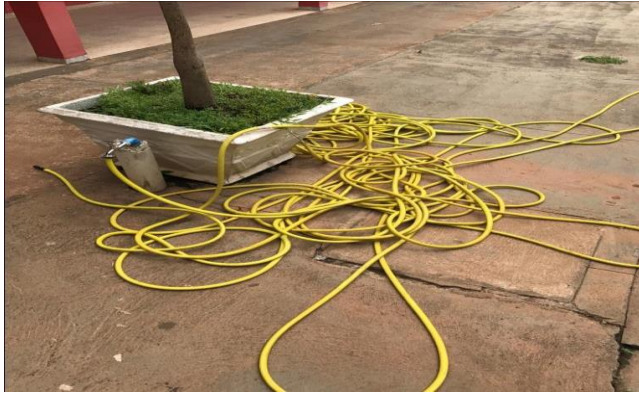
Figura 6: Desorganização dos utensílios de trabalho.

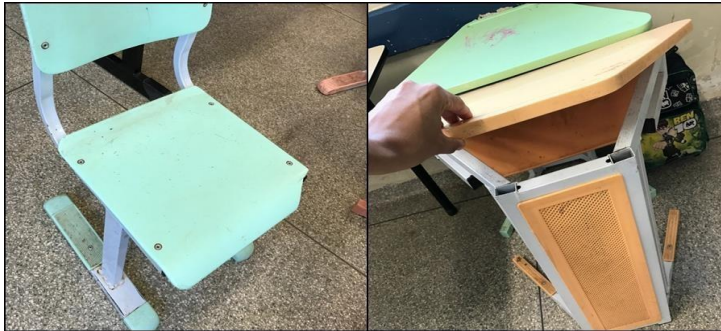
Outro ponto de preocupação em relação à segurança encontra-se dentro dos móveis das salas de aula, afetando não só a ergonomia. A Figura 7 retrata o estado de conservação e a necessidade de manutenção dos equipamentos.

Figura 7: Estado de conservação de mesas e cadeiras dos alunos.

Em relação as cadeiras quebradas que são utilizadas pelas crianças, como o seu material é todo de plástico, a questão de reforma não se aplica a esses móveis quebrados, sendo necessária a aquisição de jogos – mesas e cadeiras – novos, pensando, também, na saúde e segurança das crianças que fazem a sua utilização. Já as mesas e cadeiras que apresentam partes soltas podem ser reformadas e reparadas.
