ANÁLISE EXPERIMENTAL DE REFORÇO COM CONCRETO DE ULTRA ALTO DESEMPENHO COM FIBRAS EM ELEMENTOS FLETIDOS.....	136
ESTUDO EX POST FACTO DAS INSTABILIDADES GEOLÓGICAS DE PETRÓPOLIS-RJ.....	152

## ANÁLISE EXPERIMENTAL DE REFORÇO COM CONCRETO DE ULTRA ALTO DESEMPENHO COM FIBRAS EM ELEMENTOS FLETIDOS

### EXPERIMENTAL ANALYSIS OF REINFORCEMENT WITH ULTRA HIGH PERFORMANCE FIBER REINFORCED CONCRETE IN BENT ELEMENTS

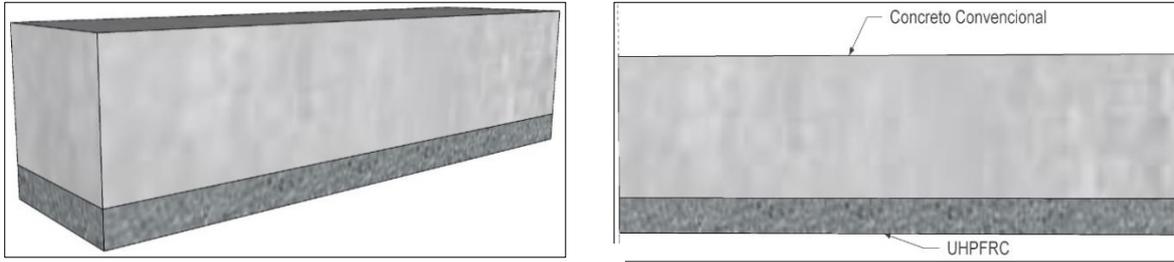
**Figura 1.** Modelo de Estudo do Programa Experimental

A Figura 1 apresenta o modelo de estudo proposto no programa experimental. É um modelo prismático em concreto convencional, com seção de 10 x 10 cm e 38 cm de comprimento.

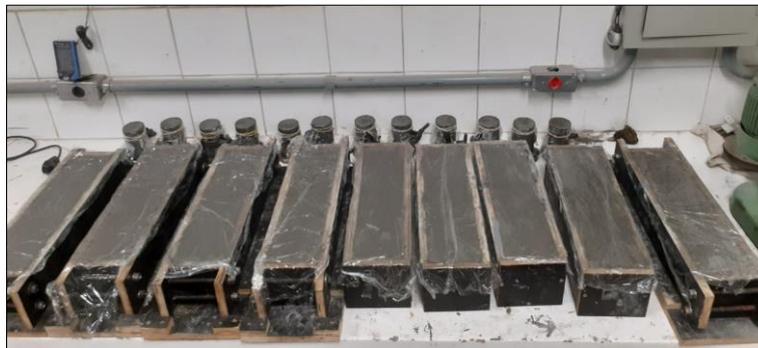
**Figura 2.** Amostras Cilíndricas e Prismática em Fôrma

A Figura 2 apresenta as amostras na fôrma de corpos de prova cilíndricos (CP) de concreto convencional e UHPFRC, bem como as amostras prismáticas. Após 24 horas, as amostras de concreto foram desformadas e submetidas à cura em câmara úmida por 28 dias, conforme Figura 3. Após 28 dias de cura do concreto, as amostras de UHPFRC foram produzidas e também retiradas após 24 horas para sofrer cura em câmara úmida por 28 dias. Algumas amostras permaneceram em câmara úmida por 56 dias para concreto convencional, considerando os outros 28 dias de cura realizados com o UHPFRC. Assim, foram necessárias três amostras para cada ensaio de caracterização se considerarmos a realização do ensaio de compressão axial em dois períodos (28 e 56 dias).

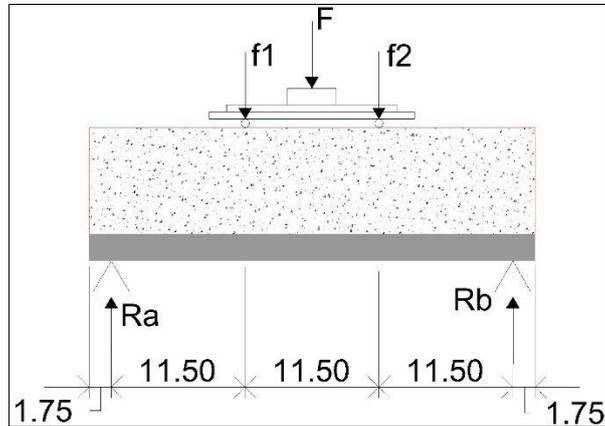
**Figura 4.** Sistema de forças no prisma

A partir dos prismas fabricados em concreto convencional e de alta resistência, tanto nos grupos sem o reforço como nos grupos reforçados com UHPFRC, estes foram ensaiados à tração por flexão em 4 pontos, atendendo a norma ABNT NBR 12142:2010. Vale destacar que a força aplicada no prisma ( $F$ ) foi dividida igualmente em duas forças ( $f_1$  e  $f_2$ ), conforme mostrado no sistema de forças e reações da Figura 4 e o grupo de corpos de prova analisados na Figura 5.

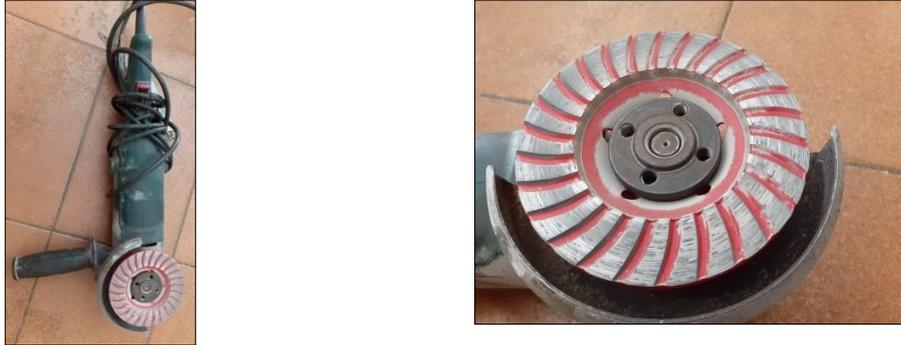
**Figura 6.** Ferramenta usada para preparar substrato em concreto

A união do reforço com o substrato em concreto foi realizada conforme método aplicado por Granato (2020), utilizando resina epóxi. O mesmo material foi utilizado com *Compound Adesivo de Alta Fluidéz*, nome comercial que mudou desde o período de pesquisa de Granato (2020), que ele citou como *Compound Adesivo Tipo Gel*. Antes da aplicação do adesivo, foi realizado lixamento do substrato para eliminar a nata do concreto e tornar a superfície áspera, garantindo assim melhor aderência entre os materiais. A Figura 6 mostra a esmerilhadeira de alta velocidade com disco diamantado usada no lixamento do substrato, e a Figura 7 mostra o substrato de concreto após o preparo e a rugosidade gerada na face e resultante do lixamento.

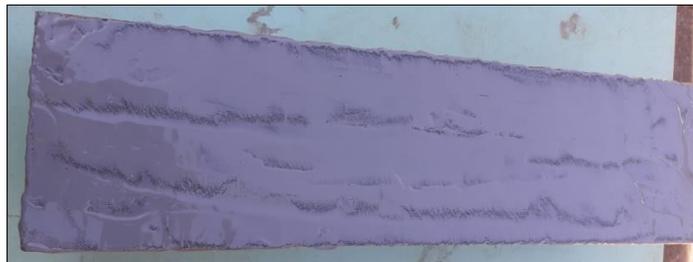
**Figura 8.** Superfície do substrato de concreto após o aplicativo de epóxi resina

A Figura 8 mostra a aplicação da resina epóxi na proporção definida pelo fabricante após a preparação do substrato em concreto convencional, e na sequência a aplicação do UHPFRC como reforço em toda a extensão do prisma para criar um efeito de ancoragem e diminuir as chances de o prisma romper por cisalhamento durante a realização do ensaio de flexão em 4 pontos. O prisma reforçado foi retirado do molde após 24 horas e colocado em câmara úmida por 28 dias.

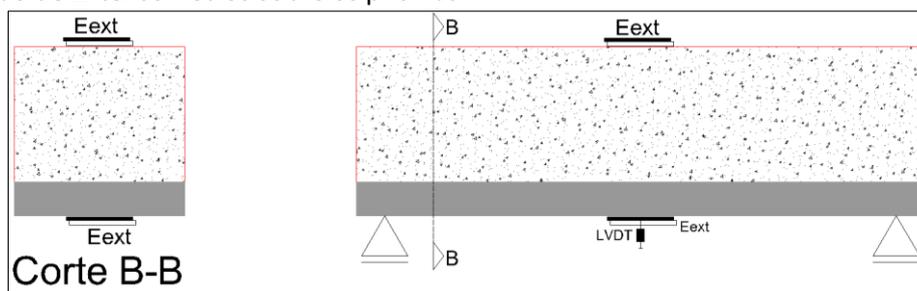
**Figura 9.** Posição de Extensômetros sobre os prismas

Na etapa de instrumentação das amostras durante o ensaio de tração em flexão, foram utilizados extensômetros elétricos do tipo *strain gage* para determinar as deformações em pontos específicos do prisma, como no concreto, na armadura com UHPFRC e na interface do substrato, em concreto convencional e de alta resistência, e o reforço em concreto de ultra alto desempenho com fibras.

O extensômetro utilizado foi da marca Kyowa, modelo KC-70-120-A1-11, para uso em regiões de concreto, unidirecional, tipo fio com grade de 70 mm e resistência de 120 Ohms. Também foi utilizado um transdutor elétrico vertical do tipo LVDT, com curso de 10 mm, para obtenção das flechas no centro do vão. O posicionamento do LVDT, assim como dos extensômetros, é mostrado na Figura 9.

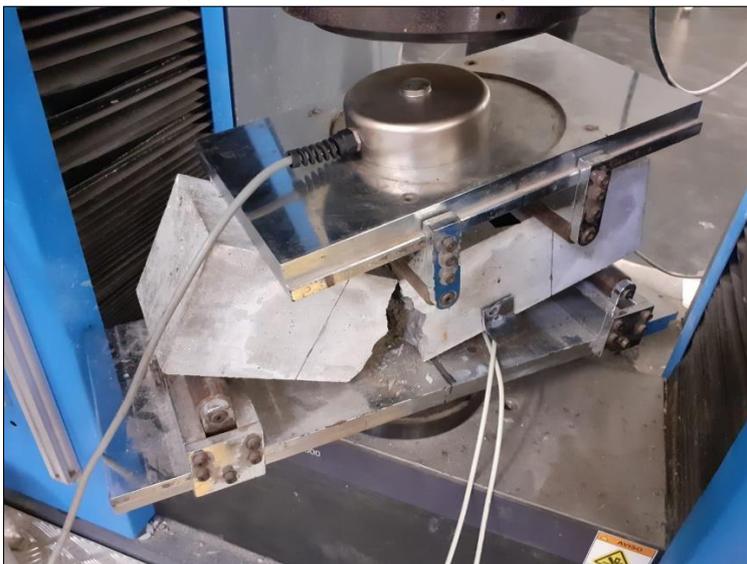
**Figura 10.** Amostra de concreto C40 após o teste de flexão de 4 pontos

A Figura 10 ilustra uma das amostras C40 antes do teste e atingindo a falha no teste de flexão de 4 pontos. É possível observar que a trinca gerada se encontra na região entre os pontos de aplicação de força, indicando uma falha por flexão pura. As amostras atingiram forças de ruptura semelhantes, com

média de 9,36 kN, correspondendo a uma resistência à tração à flexão de 3,23 MPa, conforme ABNT NBR 12142:2010.

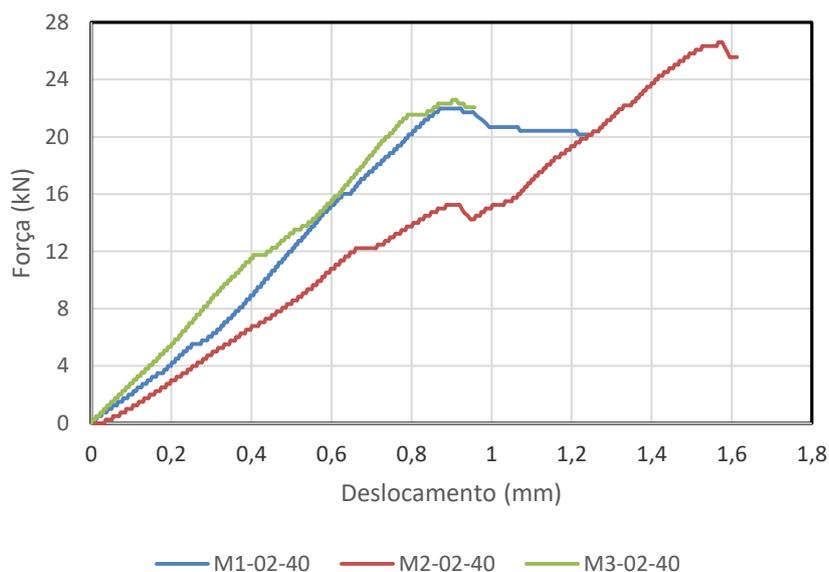
**Figura 11.** Gráfico Força x Deslocamento LVDT Concreto C40 (reforço de 20 mm)

O gráfico da Figura 11 apresenta os seguintes resultados de força e deslocamento obtidos com a armadura de 20 mm de UHPFRC executada em concreto C40 (Figura 12). O prisma reforçado apresentou uma força de ruptura média em torno de 28 kN, correspondendo a uma resistência à tração à flexão de 9,52 MPa, um aumento de aproximadamente 64,5% considerando o mesmo grupo amostral sem o reforço.

O gráfico mostra que, também na amostra "M2-02-40", o prisma começou a fissurar com a aplicação da carga quando atingiu a força de aproximadamente 12 kN, com deslocamento correspondente de 0,70 mm. Considerando a força de ruptura da ordem de 26,6 kN, a contribuição do reforço em UHPFRC na fase pós-fissuração do prisma foi de 14,6 kN, correspondendo a 55% da força total que o prisma reforçado foi capaz de suportar.

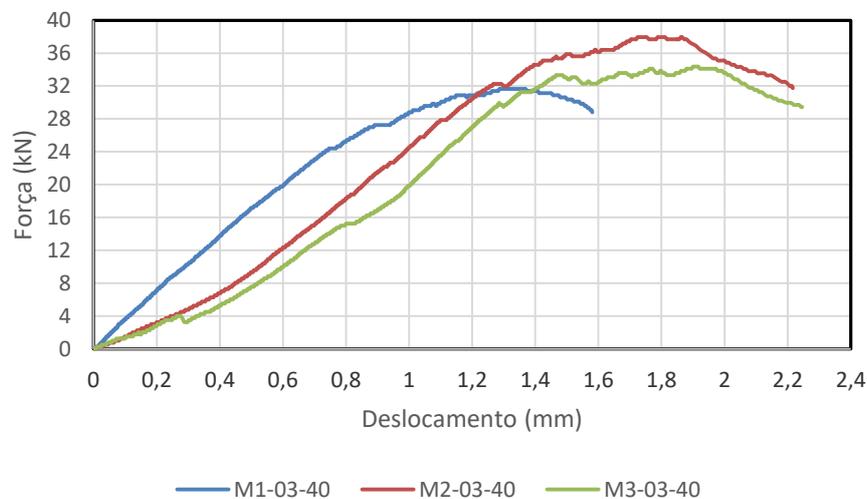
**Figura 13.** Gráfico Força x Deslocamento LVDT Concreto C40 (reforço de 30 mm )

Com o reforço de 30 mm de espessura, também houve um comportamento semelhante ao grupo amostra de 20 mm de espessura, conforme o gráfico da Figura 13. Esse grupo obteve força de ruptura média de 34,65 kN , correspondendo a uma resistência à tração à flexão de 11,78 MPa , 71,3% acima da amostra sem reforço e 23,8% acima do grupo com reforço de 20 mm de espessura.

Também é possível observar que, por exemplo, o momento em que o prisma começou a rachar na amostra "M2-03-40" quando a carga estava sendo aplicada não ocorreu quando atingiu a força de aproximadamente 18,79 kN, com um deslocamento correspondente de 0,82 mm. Considerando a força de ruptura da ordem de 37,95 kN, a contribuição do reforço na fase pós-fissuração do prisma foi de 19,16 kN, correspondendo a 50% da força total que o reforço poderia suportar.

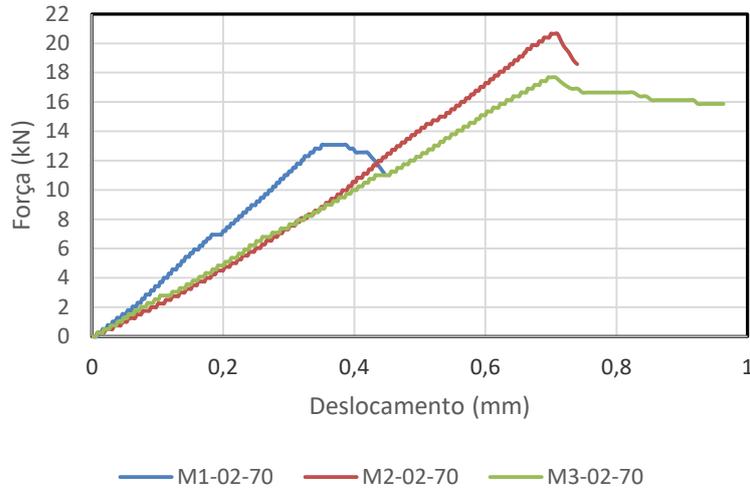
**Figura 14.** Gráfico Força x Deslocamento LVDT Concreto C70 (reforço de 20 mm)

Analisando a aplicação do reforço em UHPFRC no substrato em concreto C70, considerando a execução de 20 mm de espessura de reforço, obteve-se uma força de ruptura média de 17,14 kN , correspondendo a uma resistência à tração à flexão de 5,83 MPa, 14,3% a mais que no mesmo não amostra reforçada, conforme gráfico da Figura 14. O efeito positivo do UHPFRC nesse substrato de alta resistência é visível, mas quando comparado aos resultados com o concreto C40, houve uma queda de 41% na

resistência à capacidade; provavelmente por ser um substrato mais resistente, a contribuição do UHPFRC como reforço acaba sendo menos eficiente.

Na análise da amostra "M3-02-70", o momento em que o prisma começa a fissurar conforme a aplicação da carga foi no acontece quando ele atinge a força de aproximadamente 11 kN, com um deslocamento correspondente de 0,45 mm. Considerando a força de ruptura na ordem de 17,68 kN, veja que a contribuição do reforço na fase de pós-fissuração do prisma 6,68 kN, 37,8% da força total que o prisma reforçado conseguiu suportar.

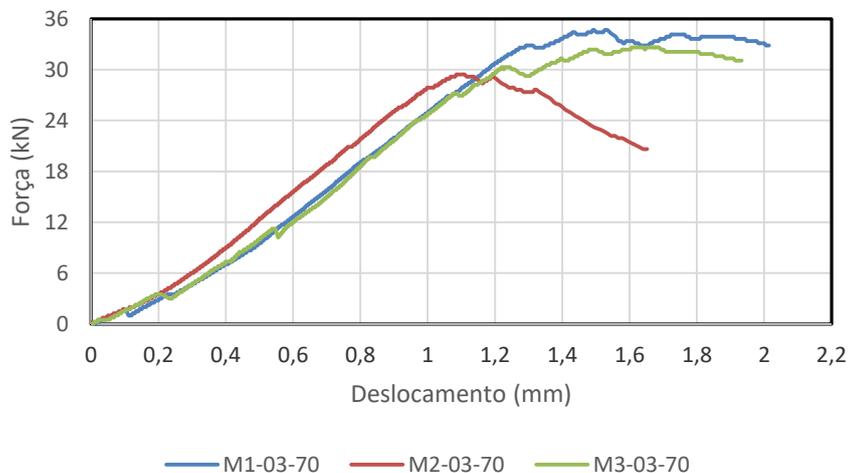
**Figura 15.** Gráfico Força x Deslocamento LVDT Concreto C70 (armadura de 30 mm)

O reforço de espessura 30 mm de UHPFRC aplicado no substrato de concreto C70 obteve uma melhor eficiência quando comparado com o reforço de 20 mm de espessura, como é apresentado na Figura 15. Além de uma força de ruptura, com uma média de 32,24 kN, correspondente a uma resistência à tração na flexão de 10,96 MPa, 54% maior que amostra sem reforço e 47% maior que a camada de 20 mm de reforço de UHPFRC. Na amostra "M3-03-70", o momento em que o prisma começou a fissurar quando a carga foi aplicada aconteceu quando ele atingiu a força de aproximadamente 19,68 kN, com um deslocamento correspondente de 0,84 mm. Considerando a força de ruptura da ordem de 32,62 kN, a contribuição do reforço na fase pós-fissuração do prisma foi de 12,94 kN, 39,7% da força total que o prisma armado poderia suportar.

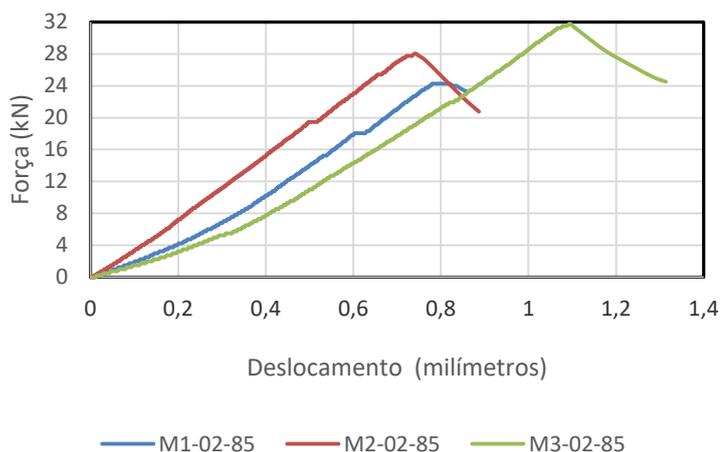
**Figura 16.** Gráfico Força x Deslocamento LVDT Concreto C85 (reforço de 20 mm)

Pelo gráfico da Figura 16, para o conjunto substrato de concreto de alta resistência C85, considerando o grupo de reforço em UHPFRC com camada de 20 mm de espessura, pode-se observar um aumento na capacidade de resistência em relação ao conjunto não reforçado com força de ruptura média de 27,92 kN, correspondendo a uma resistência à tração à flexão de 9,49 MPa, uma resistência 38,2% superior à do grupo não reforçado. Na amostra "M1-02-85", por exemplo, o prisma começou a fissurar quando a carga foi aplicada quando atingiu uma força de aproximadamente 15,25 kN, com um deslocamento correspondente de 0,54 mm. Considerando a força de ruptura da ordem de 24 kN, a contribuição do reforço na fase pós-fissuração do prisma foi de 8,75 kN, 36% da força total que o prisma reforçado poderia suportar.

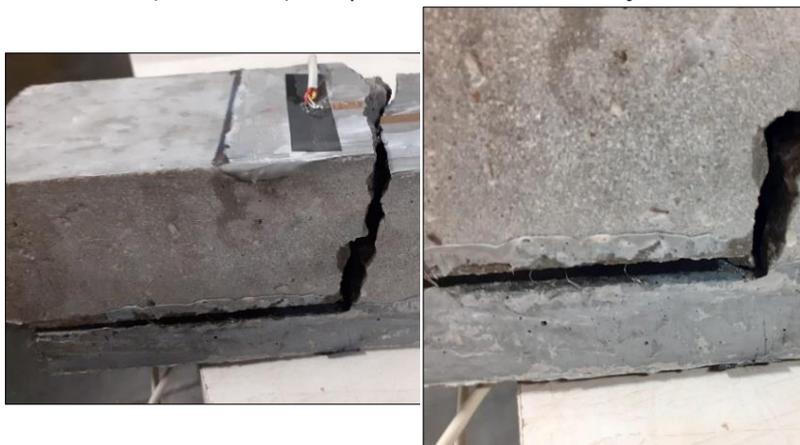
**Figura 17.** Amostra Concreto C85 (ref. 30mm) rompida na Interface Reforço x Substrato

No grupo de reforço em UHPFRC com 30 mm de espessura, considerando o conjunto do substrato em concreto de alta resistência C85, já não houve a mesma eficiência, tendo em vista que das três amostras ensaiadas, em duas amostras houve uma ruptura na interface entre o reforço e o substrato, como mostra a Figura 17, não funcionando assim a aderência entre os materiais conforme o planejado.

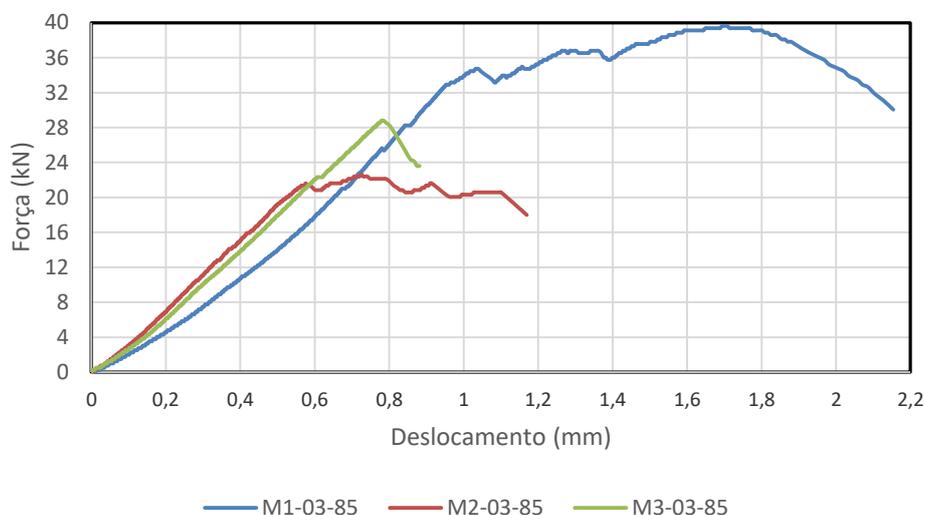
**Figura 18.** Gráfico Força x Deslocamento LVDT Concreto C85 (reforço de 30 mm)

Neste sentido, para este grupo amostral, foi considerada apenas a amostra "M1-03-85", pois o conjunto substrato e reforço funcionou corretamente e conforme planejado, obtendo eficiência satisfatória com uma força de ruptura de 39,64 kN, correspondendo a uma resistência à tração à flexão de 13,48 MPa, 50,8% maior que na amostra não armada do mesmo substrato com concreto C85, e 29,6% maior que na armadura realizada com camada de 20 mm, conforme mostra a Figura 18. O prisma começou a fissurar à medida que a carga era aplicada quando atingiu uma força de aproximadamente 21,62 kN, com um

deslocamento correspondente de 0,67 mm. Considerando a força de ruptura da ordem de 39,64 kN , a contribuição do reforço na fase pós-fissuração do prisma foi de 18,02 kN , 45% da força total que o prisma reforçado poderia suportar.

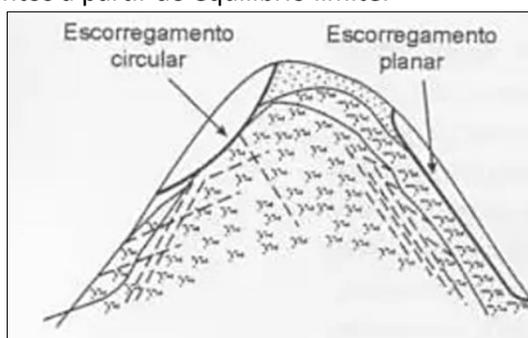
**Figura 1.** Tipos de escorregamentos a partir do equilíbrio limite.

O cálculo de estabilidade de taludes utiliza de modelos matemáticos que têm como base as informações coletadas em campo. Atualmente a análise a partir do equilíbrio limite é a mais utilizada, considerando o emprego das forças ativas de ruptura contrabalanceadas com as forças resistentes. Para os escorregamentos que já aconteceram, essa ruptura se apresenta de forma planar, onde a linha crítica é localizada no contato do solo com o terreno que se rompe e, também, de forma circular, em que a superfície de escorregamento se mantém encurvada, enquanto ocorre a ruptura de rotação do talude (Figura 1).

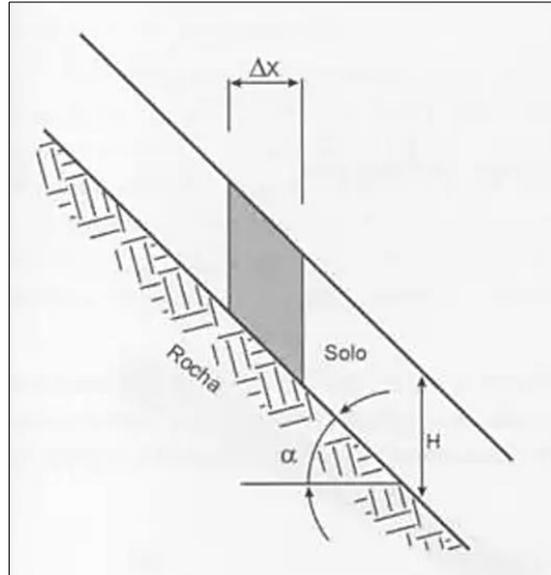
**Figura 2.** Representação esquemática de um talude infinito.

Conforme Marangon (2018), esse método considera o peso de uma lamela para cálculo do fator de segurança. Nesse caso, a linha potencial de ruptura é paralela à superfície da massa de solo, podendo ser este último um maciço homogêneo ou estratificado que no momento que o talude é submetido a um regime de percolação, consideram-se as linhas de fluxo como paralelas à superfície, supondo que a cunha potencial de deslizamento deslize como um corpo rígido (Figura 2).

Para a resolução do Método do Talude Infinito, Massad (2010) apresenta as deduções para calcular o fator de segurança que, após algumas transformações, designa-se na seguinte equação (Equação 1):

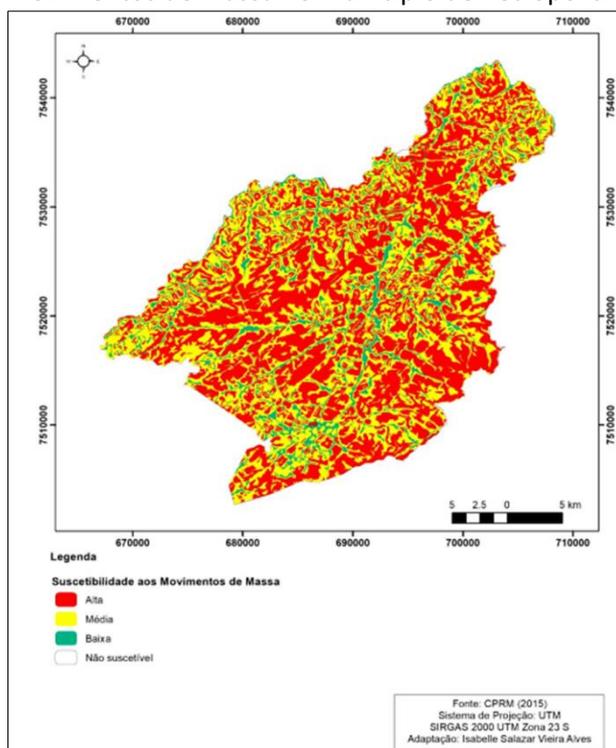
**Figura 5.** Suscetibilidade de movimentos de massa no município de Petrópolis.

Os movimentos de terra foram caracterizados em sete tipos, dentre os mais comuns em Petrópolis, são eles: escorregamentos; corridas de massa; rastejos; avalanches de fragmentos de rocha; solapamento de margens; tombamentos, quedas e rolamentos de fragmentos de rocha; e desmonte hidráulico. Segundo Oliveira *et. al* (2013a) a corrida de massa trata-se de um dos mais perigosos, pois carrega uma grande quantidade de líquido em alta velocidade, incluindo detritos e lama. Alves (2019), em um estudo considerando a suscetibilidade dos movimentos de massa, mapeou as áreas de risco no município (Figura 5).
