ARTIGOS COMPLETOS .....	1190
RESUMOS .....	1235

**ARTIGOS COMPLETOS**

## **AValiação DA CAMINHABILIDADE NO SUBCENTRO DA COHAB EM PRESIDENTE PRUDENTE - SP**

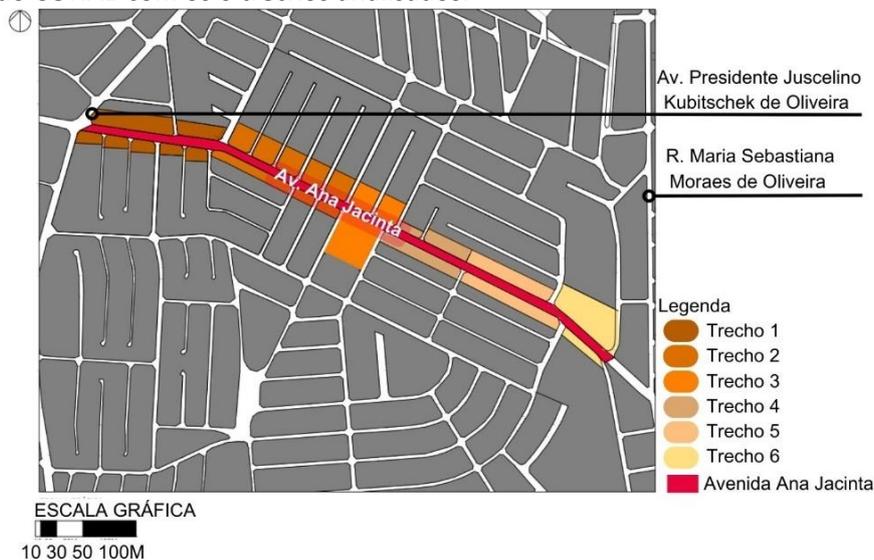
**Figura 03.** Mapa do COHAB com os 6 trechos analisados.

O recorte do COHAB escolhido para o estudo foi da Avenida Ana Jacinta, que é o ponto comercial de maior importância do conjunto em termos de fluxo de pessoas. A área de análise foi dividida em 6 trechos, tendo como o ponto de referência inicial o cruzamento com avenida Juscelino Kubitschek e o ponto de referência final a Praça das Andorinhas, chamada popularmente de Lagoa dos Patos (figura 03).

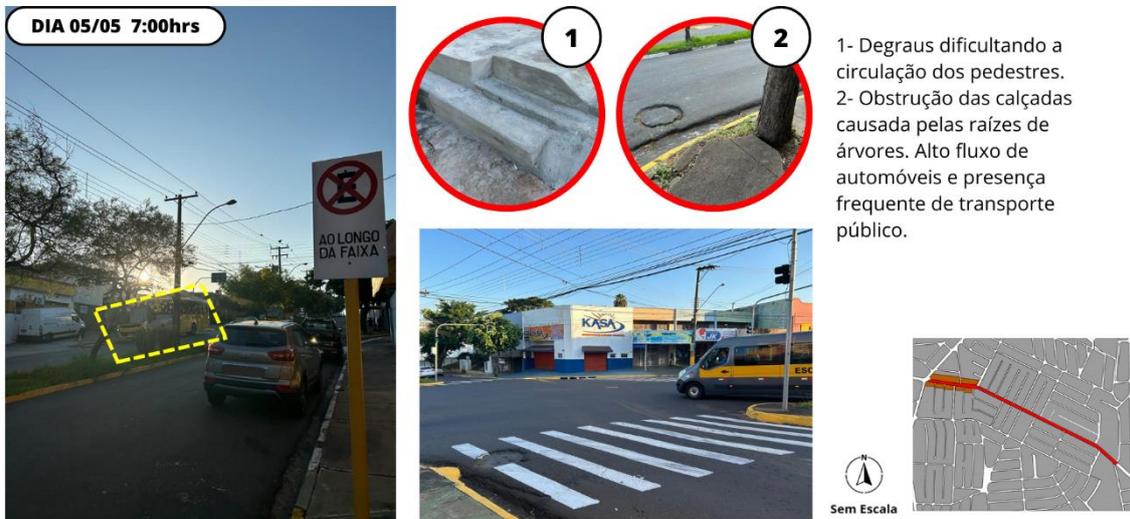
**Figura 04.** TRECHO 1 – COHAB levantamento diurno, obstáculos nas calçadas e fluxo viário.

Suas calçadas apresentam 2,40 m de largura (pontuação 3 – ótimo, pois excede largura mínima de 2,00m e comporta o fluxo de pedestres) e possui algumas obstruções da passagem do pedestre, como degraus (pontuação 2 – bom, 5 buracos ou desníveis a cada 100m de extensão). Foram encontrados de forma acessível alguns pontos de ônibus por sua extensão. No trecho 1 não há arborização suficiente, (pontuação 0 – insuficiente, menos que 25% da extensão do segmento da calçada apresenta elementos adequados de sombra/abrigo) (quadro 03), o que torna o percurso no período da manhã com pouco conforto térmico (figura 04).

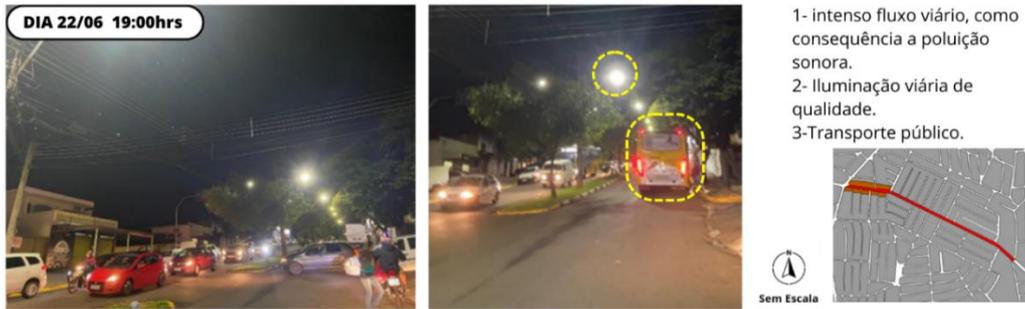
**Figura 05.** TRECHO 1 – COHAB levantamento noturno, fluxo viário, pedestres e iluminação.

Durante o levantamento noturno (figura 05) notou-se um alto fluxo de automóveis e pedestres. O trecho 1 tem boa iluminação noturna voltada para a via sem obstruções, as calçadas dependem da iluminação fornecida pelos comércios, apresentando pontos escuros que transmitem sensação de insegurança.

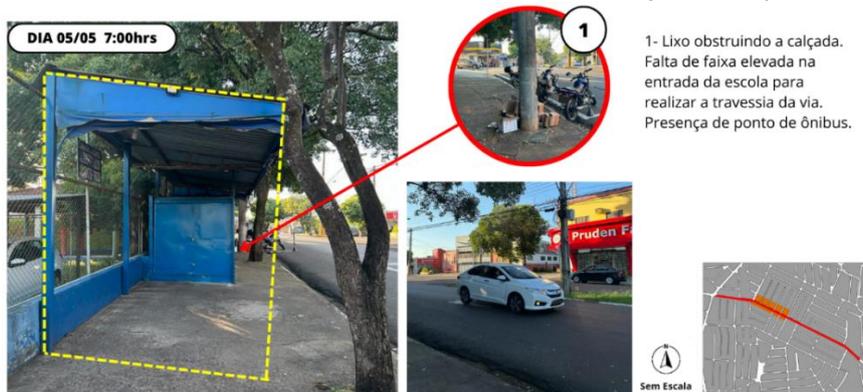
**Figura 06.** TRECHO 2 – COHAB levantamento diurno, obstáculos nas calçadas, limpeza e fluxo.

As calçadas apresentam 3,00 m de largura (pontuação 3 – ótimo) com poucas obstruções, como degraus e buracos, mas foi encontrado alguns aglomerados de lixo pelo trecho, como caixas de papelão, sacos de lixo e resíduos de construção. Identifica-se também pouca sombra e abrigo, com reduzida arborização (pontuação 1 – suficiente) (figura 06).

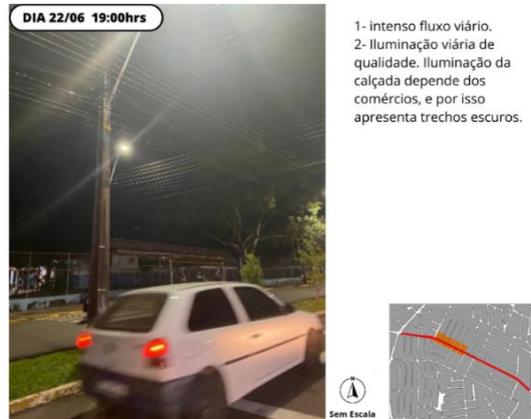
**Figura 07.** TRECHO 2 – COHAB levantamento noturno, fluxo e iluminação.

Ainda neste trecho, no levantamento noturno foi constatado alto fluxo de jovens, a área apresenta boa iluminação viária com lâmpadas de LED e a iluminação da calçada, assim como no trecho anterior, depende da iluminação fornecida pelos comércios. Esta situação, muitas vezes, não é suficiente para atender o trajeto, porém devido ao alto fluxo de pessoas (pontuação 3 – ótimo, mais de 10 pedestres por minuto) (quadro 03) a sensação de insegurança se torna menor (figura 07).

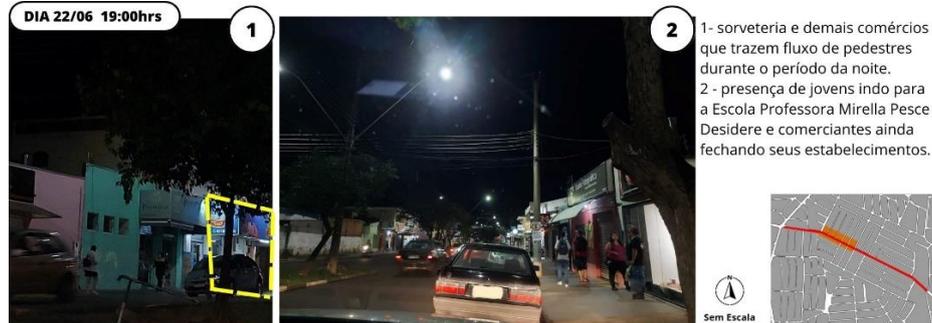
**Figura 08.** TRECHO 2 – COHAB levantamento noturno, fluxo e uso e ocupação.

Alguns comércios presentes na Avenida Ana Jacinta, como espetaria, sorveterias, lanchonetes, restaurantes, posto de gasolina e conveniências, apresentam uso noturno, o que ajuda na segurança noturna do local, essa característica também pode ser encontrada em outros trechos do levantamento (figura 08).

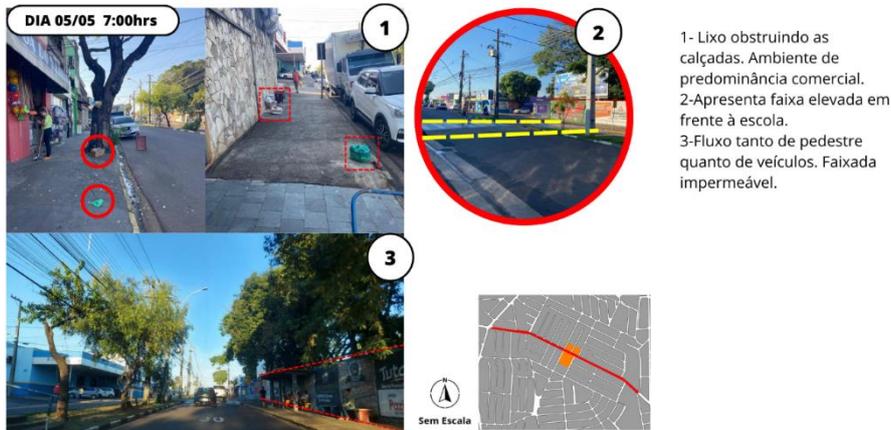
**Figura 09.** TRECHO 3 – COHAB levantamento diurno, obstáculos nas calçadas, arborização comércio, permeabilidade e segurança viária.

O trecho 3, da Rua Vinte e Um de Setembro à Rua dos Jequitibás, é de uso misto com predominância comercial, possui uma rede de mercado como ponto de maior fluxo, sendo local de menor permeabilidade e sequência de muros em relação aos demais (pontuação 2 – bom, mais que 3 entradas por 100m de extensão da face da quadra). Contém alto fluxo de pedestres (pontuação 3 – ótimo), com segurança viária (pontuação 2 – bom) (quadro 04) junto das sinalizações necessárias. A arborização presente é insuficiente para o trecho, com escassez de sombreamento e abrigo. Foram encontrados lixos depositados de maneira irregular, obstruindo a passagem de pedestre à calçada (figura 09).

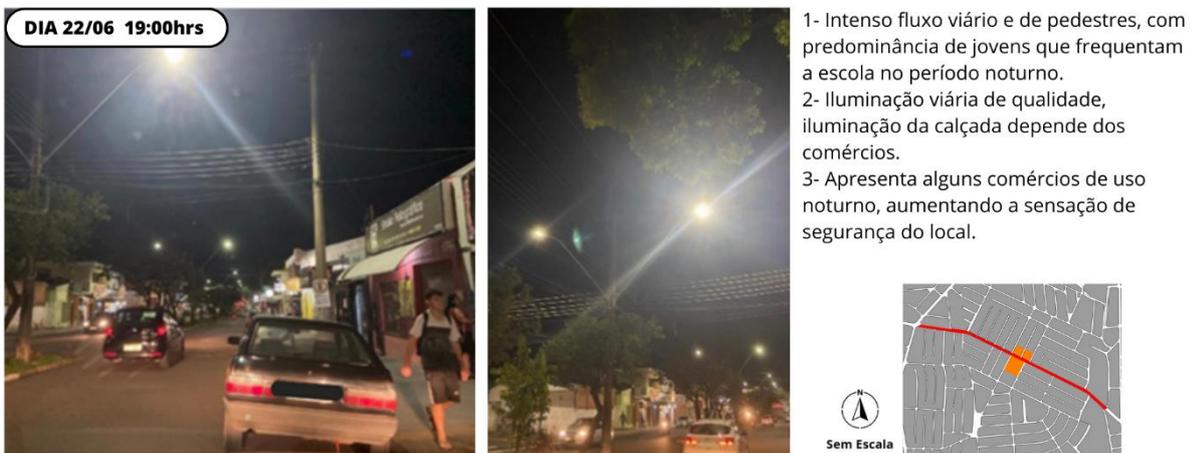
**Figura 10.** TRECHO 3 – COHAB levantamento noturno, iluminação e fluxos.

A iluminação noturna não estava cumprindo todos os requisitos necessários principalmente nas calçadas, que apresentavam pontos muito escuros, apesar da iluminação viária de boa qualidade. Durante a visita noturna foi observado grupos de jovens aglomerados nas proximidades do muro da Escola Professora Mirella Pesce Desidere e do ponto de ônibus, sendo um local bastante movimentado em determinados horários de funcionamento escolar (figura 10).

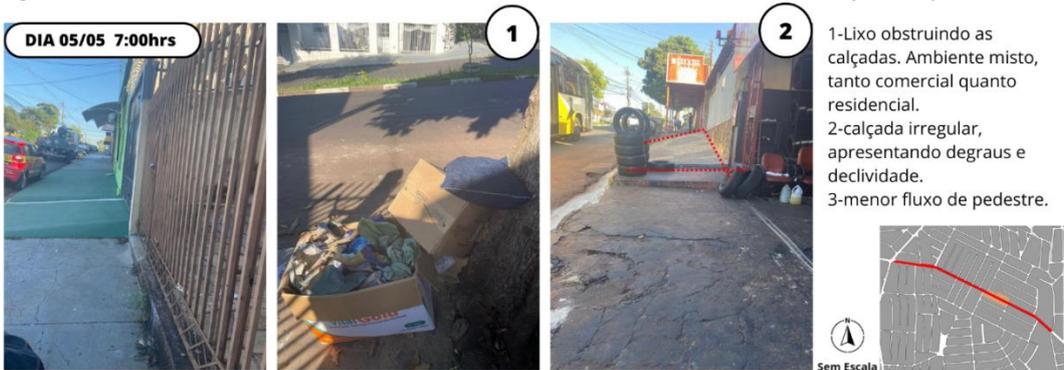
**Figura 11.** TRECHO 4 – COHAB levantamento diurno, obstáculos nas calçadas, permeabilidade visual.

Na análise do trecho 4, Rua dos Jequitibás à Rua dos Faveiros, constata-se um ambiente misto com predominância comercial (pontuação 2 – bom, 70% é ocupado pelo uso predominante) (quadro 05), ademais de menor permeabilidade. As calçadas apresentavam obstrução, prejudicando a passagem de pedestres, como a presença de lixo. Alguns comércios gradeados em suas fachadas transmitem insegurança (figura 11).

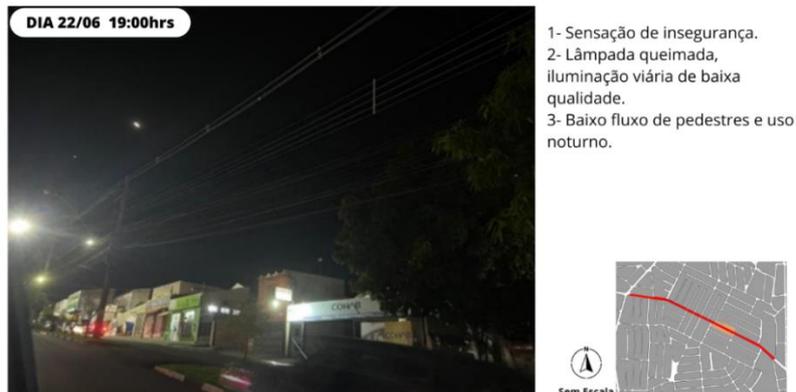
**Figura 12.** TRECHO 4 – COHAB levantamento noturno, iluminação, sensação de insegurança.

Durante a visita noturna uma das lâmpadas dos postes responsáveis por iluminar a via encontrava-se queimada aumentando a insegurança do ambiente, afora não apresentava iluminação própria para as calçadas, nem mesmo pelos comércios (pontuação 0 – insuficiente) (quadro 05). Aqui já não se identificou grande uso noturno como os demais trechos pelo pouco fluxo de pedestres, sendo eles majoritariamente do gênero masculino (figura 12).

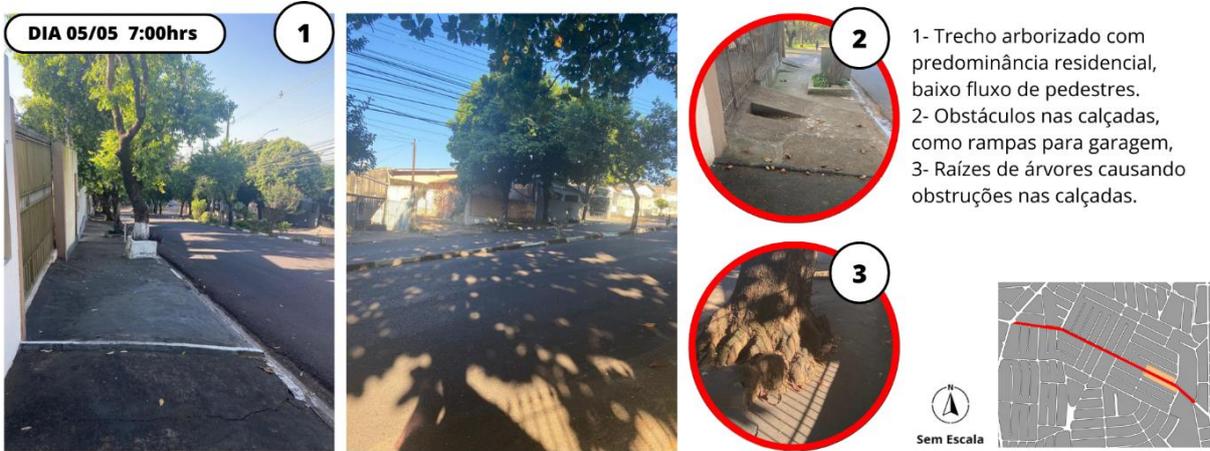
**Figura 13.** TRECHO 5 – COHAB levantamento diurno, arborização, permeabilidade e obstáculos.

O trecho 5, Rua dos Faveiros à Rua dos Alecrins de Campinas, se trata de uma área residencial, onde se encontra o mesmo aspecto das antigas residências do bairro, sendo a terceira idade a faixa-etária predominante. É uma área que não possui permeabilidade nas fachadas. Tem-se um ambiente largamente arborizado com áreas de abrigos (pontuação 3 – ótimo, 75% da extensão do segmento da calçada apresenta elementos adequados de sombra/abrigo) (quadro 06) e obstruções nas calçadas pelas raízes das árvores, dificultando a circulação dos pedestres (figura 13).

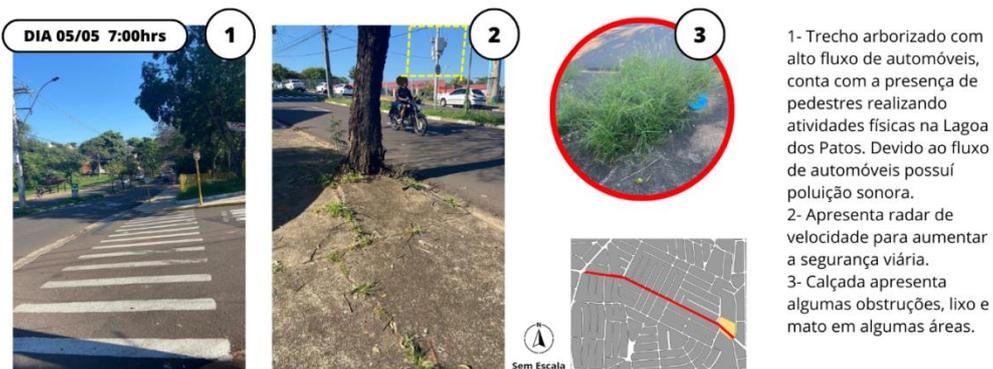
**Figura 15 – TRECHO 6 – COHAB levantamento diurno, limpeza, obstáculos e fluxos viários.**

No trecho 6, Rua dos Alecrins de Campinas à Rua Maria Sebastiana Moraes de Oliveira, é onde se encontra a Lagoa dos Patos que passou por uma reforma no ano de 2022. É uma área de lazer bem arborizada e com diversas atividades para os moradores, sendo observado algumas pessoas realizando atividades físicas no local. O espaço possui acesso a transporte público próximo (pontuação 3 – ótimo, distância máxima a pé até uma estação de transporte de alta ou média capacidade menor que 500m), também apresenta alto fluxo de veículos que ocasionam poluição sonora (pontuação 2 – bom) (quadro 07) (figura 15).

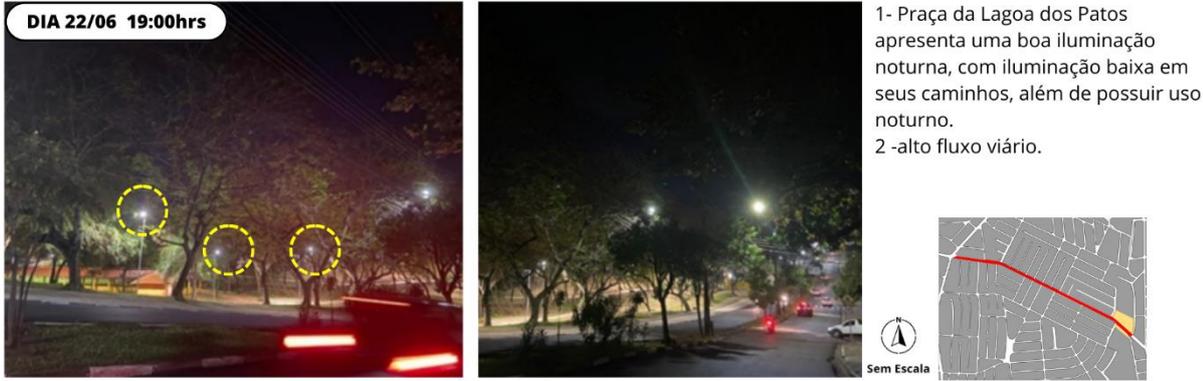
**Figura 16.** TRECHO 1 – COHAB levantamento noturno, iluminação e arborização, sensação de insegurança.

Em geral, encontra-se no sexto trecho boa iluminação noturna para os automóveis junto de iluminação baixa identificada somente nos percursos da praça da Lagoa dos Patos. As quadras esportivas estavam sendo utilizadas e foram encontrados jovens sentados em alguns bancos desta, bem como pessoas esperando o ônibus. A iluminação viária apresentava grande eficiência, tornando o ambiente em parte seguro (figura 16).

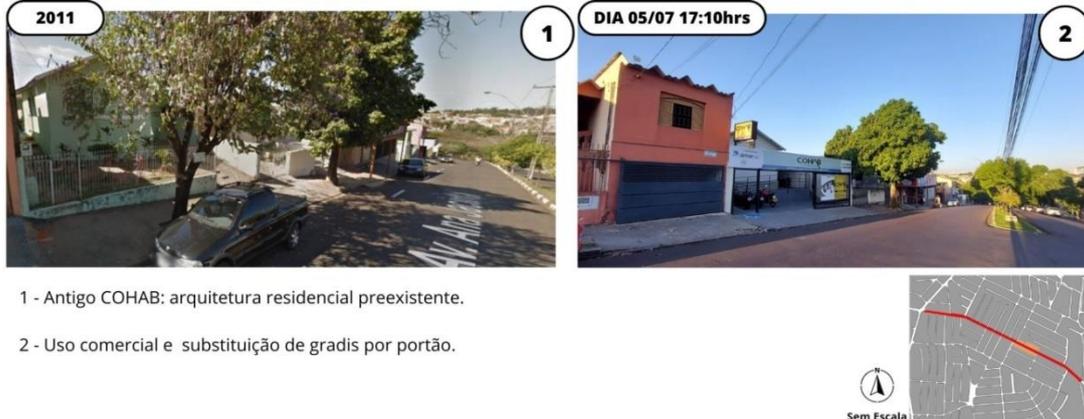
**Figura 18.** Relação do uso e ocupação e residências do antigo COHAB.

Gradativamente observa-se a alteração da paisagem do trecho 1 ao 6 com maior presença das casas do COHAB em seu estado original nas proximidades da Lagoa dos Patos junto de idosos que aplicam hábitos de observar as ruas e ocupar o espaço público de maneira ativa nos períodos da manhã e tarde. Os serviços citados empregam as características originais das construções (figura 18), o que delimita o espaço público e privado.

- 1 - Antigo COHAB: arquitetura residencial preexistente.
- 2 - Uso comercial e substituição de gradis por portão.

Em destaque têm-se dois pontos representados aqui pela Escola Estadual Professora Mirella Pesce Desidere (trecho 3) e a Lagoa dos Patos (trecho 6) (figura 18). No trecho 3, a presença da Escola traz grande fluxo de pessoas para as ruas no período diurno e noturno, logo há marcante presença de jovens entre 10 anos e 17 anos de idade, no qual fluxo de pessoas é maior em intensidade em relação aos transportes nos períodos entre as 6:00 e 7:00 horas da manhã, 12:00 horas, 6:00 e 7:00 horas da noite e 22:00 da noite.

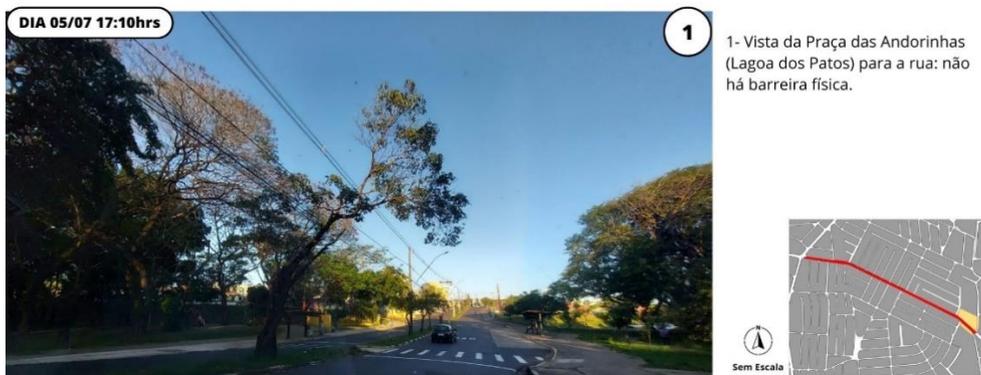
**Figura 19.** Lagoa dos Patos (trecho 6) e relação com o entorno.

A Lagoa dos Patos no trecho 6 não possui divisa física entre espaço de lazer e calçada, o mesmo acontece com a APP próxima (figura 19). A lagoa ainda possui ponto de ônibus em frente e grande fluxo de crianças provindas da Escola Estadual Professor Joel Antônio de Lima Genésio que se deslocam pela área não construída próxima a Lagoa dos Patos até o ponto de ônibus no período da tarde, porém aqui a dinâmica é divergente equiparada ao trecho 3, representado pela Escola Mirella na relação de permanência e fluxo de pessoas (figura 20).

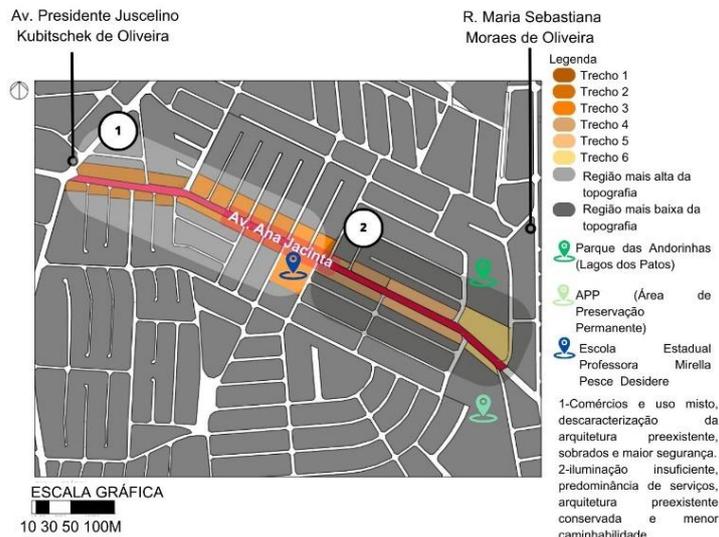
**Figura 20.** Mapa do COHAB e síntese dos trechos analisados.

A partir dos levantamentos do COHAB, foram identificados problemas de caminhabilidade em diversos trechos, porém entre eles destaca-se os trechos 4, 5 e 6 nos aspectos preservação das calçadas, bem como iluminação e sensação de segurança escassos que se relacionam com o uso e ocupação caracterizado pelas residências, a preservação da arquitetura preexistente à implantação do COHAB e a sua relação com a topografia (figura 20).

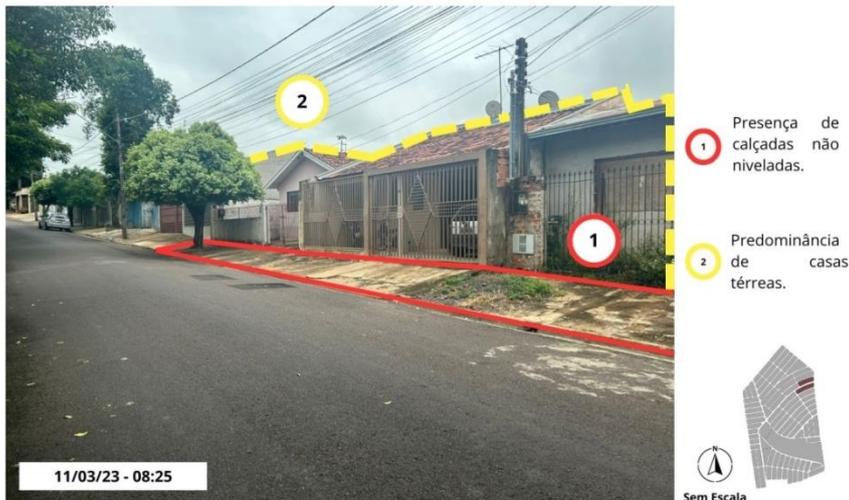
**Figura 03.** No trecho há o predomínio de edificações térreas.

Além disso, apresentou nos horários observados, pouco fluxo de pedestres, tanto no período diurno como noturno, o que pode estar associado, além de suas características residenciais, ao estado de suas calçadas. Estas apresentam pontuação 2 (bom) em sua pavimentação e largura, porém, nota-se a grande presença de calçadas não niveladas, condição que dificulta o caminhar, potencialmente influenciando a escolha das pessoas de realizar esse percurso a pé.

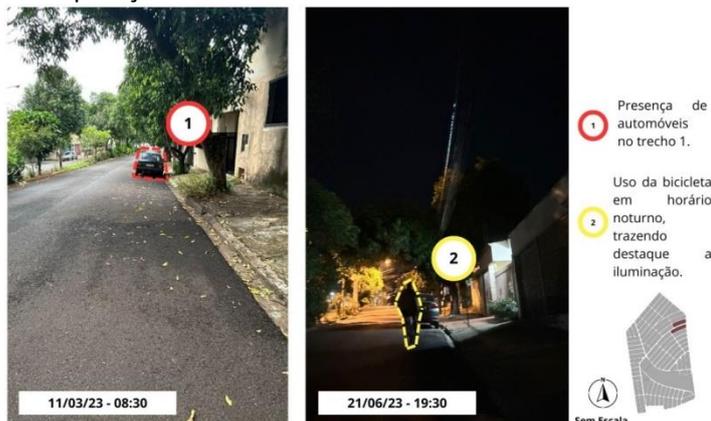
**Figura 04.** Comparação do trecho 1 em horário matutino e noturno.

A iluminação insuficiente, em conjunto com a pavimentação marcada por alguns desníveis e rachaduras, podem dificultar a locomoção de moradores na área, possivelmente, fazendo-os optar por automóveis para seu deslocamento no bairro. Além do uso de bicicletas, para um deslocamento mais rápido quando comparado com andar a pé, como visto no horário noturno (figura 4).

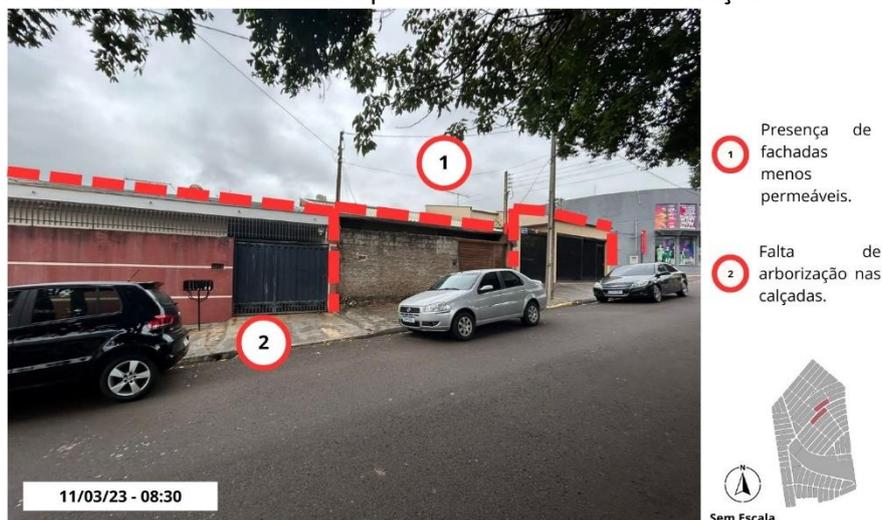
**Figura 05.** No trecho 2 nota-se fachadas menos permeáveis e menor arborização.

Dessa forma, devido a menor permeabilidade observada nas fachadas do trecho 2, que ao não estarem abertas para rua, as deixaram cegas, então um menor número de pessoas é observando na área, consequentemente sendo encontrado menor segurança para seus moradores (figura 05).

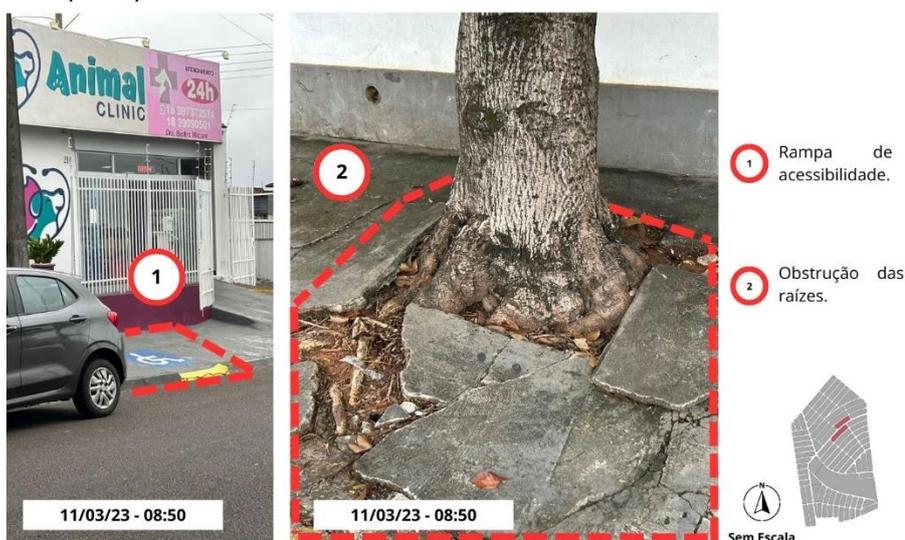
**Figura 06.** No trecho 2 a rampa de acessibilidade e a obstrução das raízes das calçadas estão em desacordo com a NBR 9050 (2020).

Em relação ao caminhar propriamente das calçadas, observa-se no trecho 2 a falta de acessibilidade, onde há apenas uma rampa acessível em frente à clínica veterinária (figura 06). Além disso, trechos das calçadas encontram-se com obstruções por meio da arborização inadequada ao local, gerando rachaduras que podem influenciar de forma negativa o caminhar, inclusive oferecendo risco de queda.

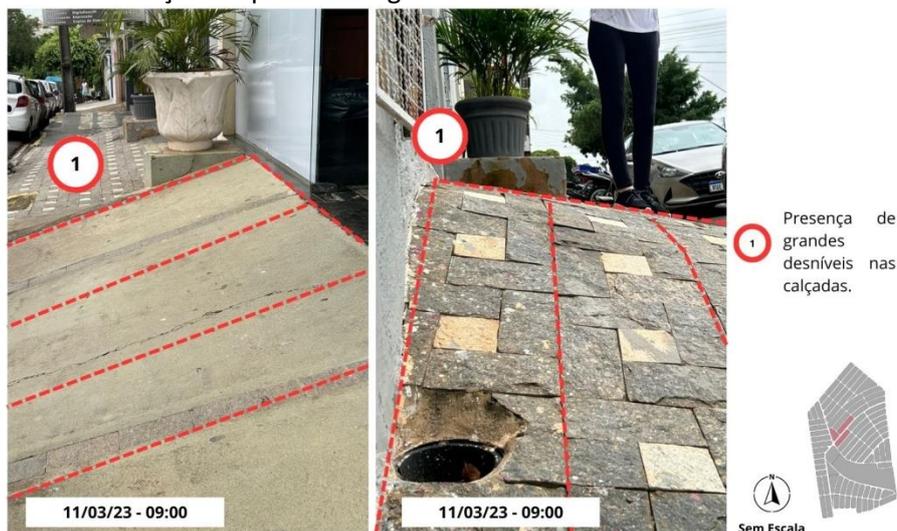
**Figura 09.** No trecho 3 as calçadas apresentam grandes desníveis.

Um ponto negativo observado no trecho 3 é o grande número de desníveis encontrados nas calçadas. A grande diferença da calçada de um edifício para o próximo, dificulta o caminhar, principalmente ao considerar idosos, grávidas, e pessoas com mobilidade e visão reduzida, que necessitam de um caminho mais plano e sem obstáculos para caminharem com segurança, conforme a NBR 9050 (2020).

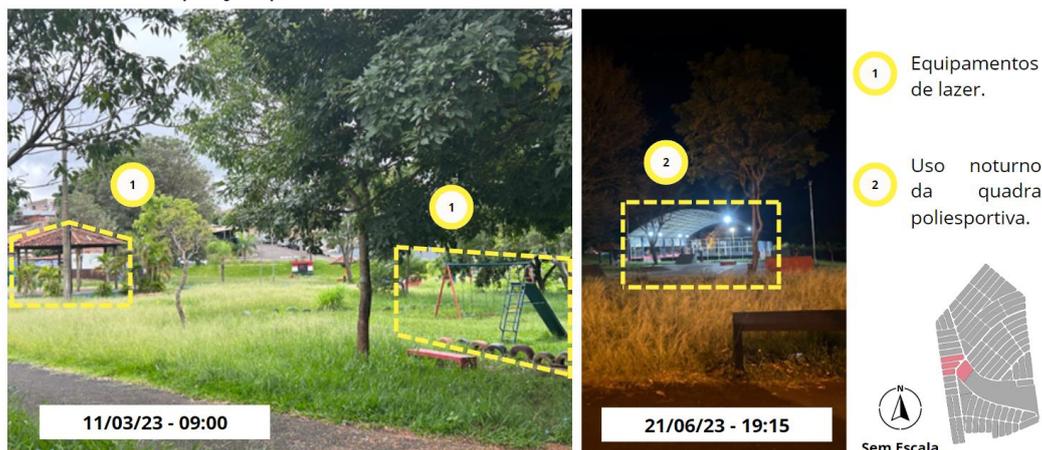
**Figura 10.** No trecho 4 a praça apresenta usos diurnos e noturnos.

Ao seguir para o trecho 4 (quadro 05), entre as Avenidas Sussumo Anzaí e a José Barizon, há uma mudança na paisagem urbana, pois neste é encontrada uma praça (figura 10), chamada Parque do Povo do Ana Jacinta, no lado sudeste da rua, na ponta de uma ZPPA (Zona de Preservação e Proteção Ambiental), onde abriga alguns equipamentos de lazer, como parquinho, quiosque, academia, quadra de skate, quadra poliesportiva, entre outros. Estes trazem movimento de públicos de diferentes idades além de uso diurno e noturno.

O uso desta área se caracteriza como misto, havendo residências e alguns serviços como bar e lanchonete que mantém o local ativo em determinados horários até a noite, além da própria quadra, o que traz um pouco mais de segurança. Também há a Paróquia Nossa Senhora Rainha dos Apóstolos e o Centro Comunitário nas proximidades, que contribuem para essa dinâmica, além do ponto de ônibus na própria praça que muito colabora para a mobilidade e atração ao local (quadro 05).

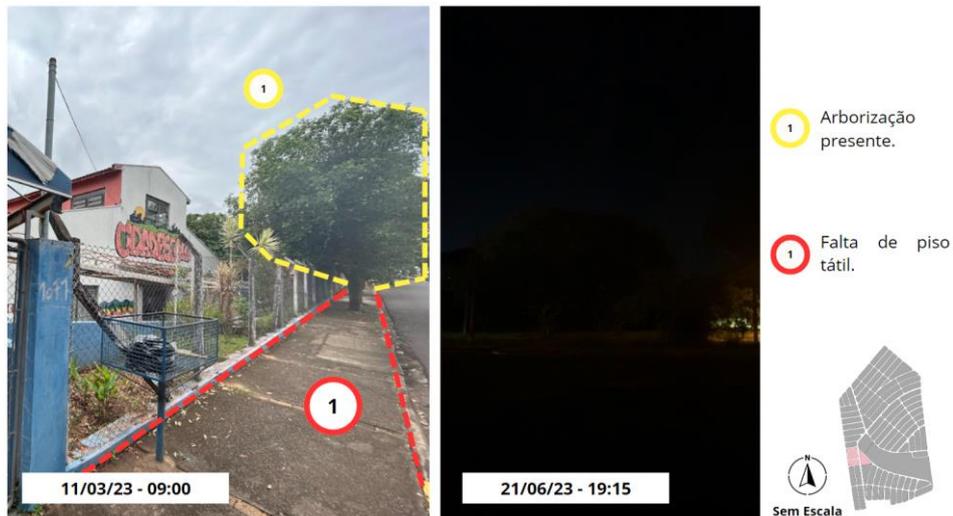
**Figura 11.** Trecho 5 Escola Municipal Maria Isabel Barbosa Negrão, entorno diurno e noturno.

No entanto, no lado leste da Avenida Raimundo Nonato Lima, está a Escola Municipal Maria Isabel Barbosa Negrão (figura 11), que contribui positivamente para a atração, com uma fachada permeável e visualmente ativa e que também traz circulação de muitas crianças. Mas, quanto a caminhabilidade deste local, apesar de ter uma boa avaliação, pode ser explorado ainda o acréscimo do piso tátil, até então em falta na calçada, não tornando acessível para deficientes visuais.

Neste trecho 5, como positivo pode ser observada a presença de arborização que favorece a circulação a pé pelo local durante o dia, por meio da sombra ambiente, mas no período noturno, a evidente falta de iluminação em geral, prejudica essa caminhabilidade, tornando baixa a sensação de segurança pública (figura 11).

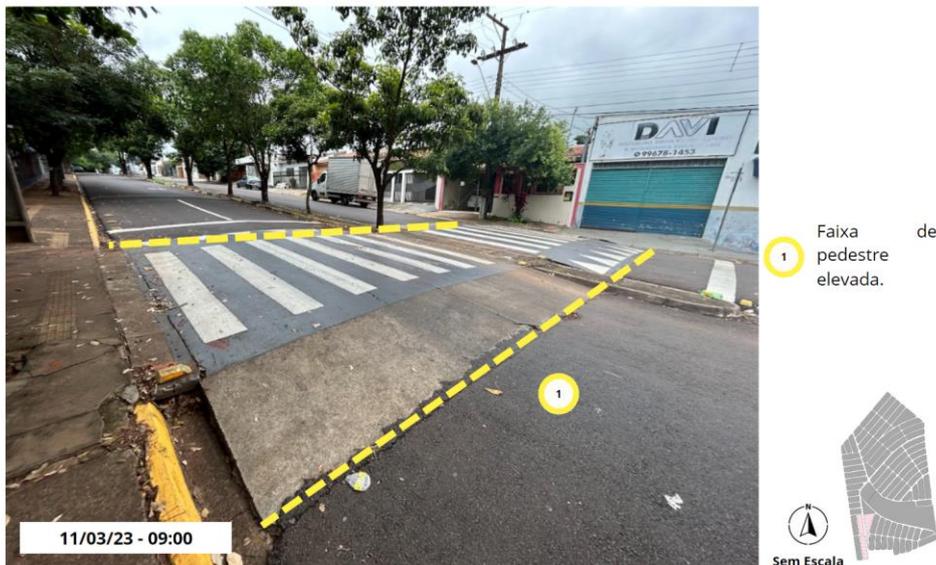
**Figura 12.** Faixa de pedestre elevada em frente à escola.

Em frente à escola é encontrada uma faixa de pedestre elevada (figura 12), positivo para a mobilidade pelo trecho, ajudando a minimizar a velocidade dos veículos que ali circulam, o que contribui para a segurança viária e o acesso das crianças e dos cuidadores. Também vale destacar a presença de um ponto de ônibus logo em frente à escola, elemento que facilita o transporte dos estudantes e dos moradores locais.

Com relação a iluminação local, esta ainda é insuficiente para proporcionar segurança à circulação durante a noite, considerando também a inatividade da escola neste período. A caminhabilidade é desfavorecida no fato de as quadras terem um tamanho excedente ao ideal, dificultando a mobilidade nos trajetos dos pedestres.

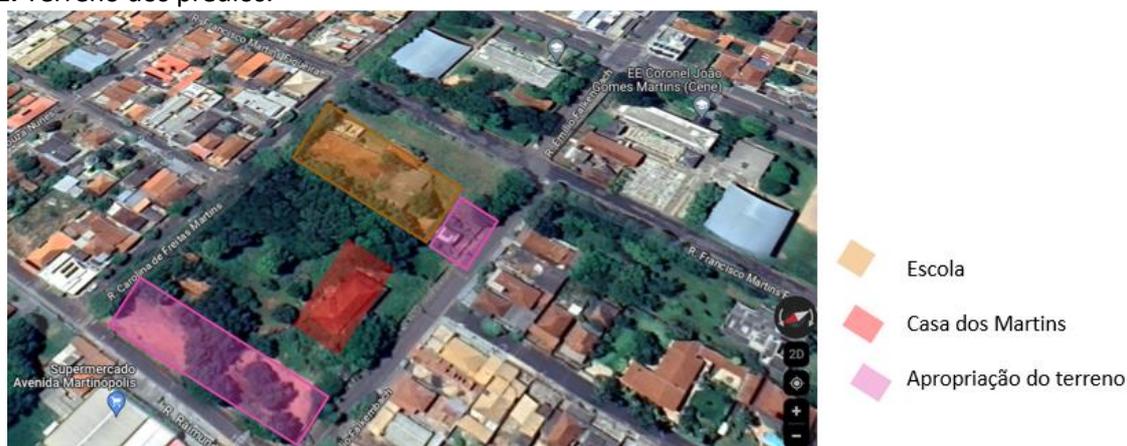
**Figura 2.** Terreno dos prédios.

A figura 2, demonstra a existência de diversas vegetações e apropriações as quais ocorreram no terreno. A doação da área para a antiga escola Adelaide, visava suprir as demandas da cidade, e mesmo atualmente ela sendo pertencente ao município. Não tem utilização, sendo assim está abandonada desde 2010, onde tinha sido utilizada como escolar por iniciativas privadas.

Existe ocupações irregulares dentro do terreno, sendo uma parte destinada a um estacionamento, ao qual faz referência direta a um supermercado construído em frente ao terreno. Vale acrescentar que o estacionamento foi construído em 2023, devido a compra de parte da propriedade a qual não tinha construções pela iniciativa privada.

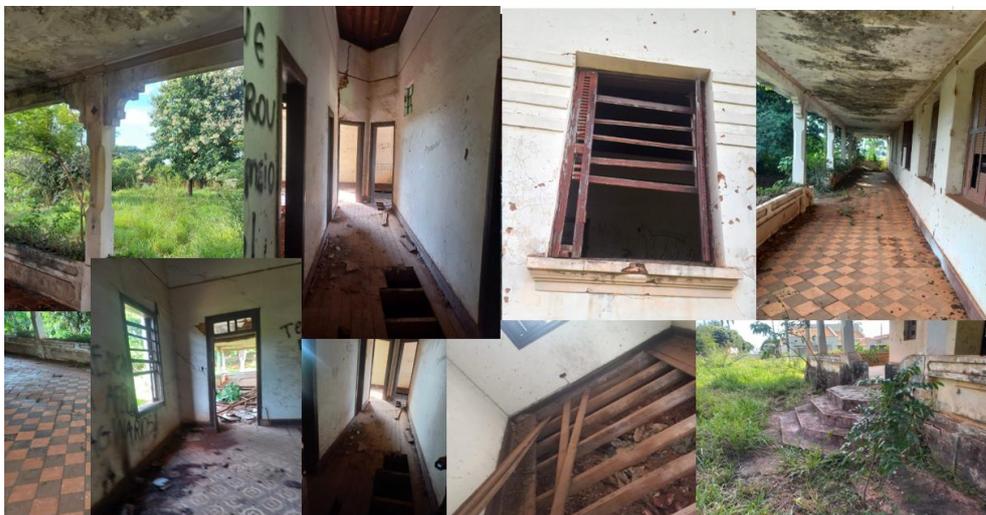
**Figura 3.** Fotos atuais do casarão.

A preservação da obra, não se manteve e aos passar dos anos, embora tombada oficialmente pelos órgãos municipais, a mesma apresentou problemáticas, principalmente pela deterioração e vandalismo. É interessante apontar que a parte estrutural da mesma se mantém intacta, no entanto partes sobressalentes em madeira, como piso, telhado e janelas estão se desfazendo. O piso foi retirado ao longo dos anos.

Na figura 3, é possível perceber o estado de degradação da obra, assim como a preservação de sua parte estrutural. Outro fato a ser considerado, é o tamanho do terreno, posição do prédio, e sujeira que está presente por todo o local, muitas vezes em excesso.

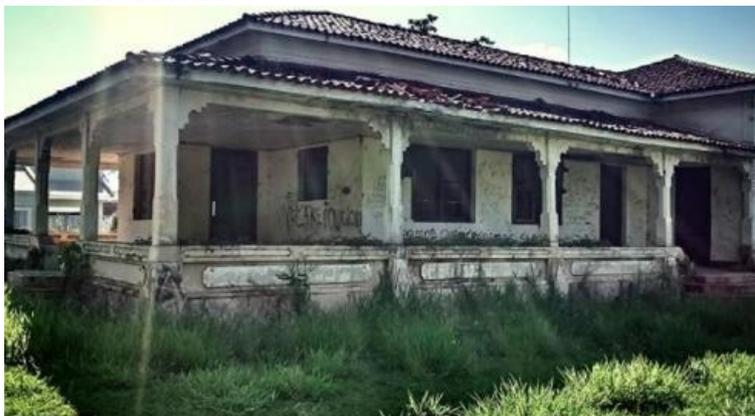
**Figura 4.** Casarão fachada.

A fachada do casarão se manteve preservada, como é possível apontar na Figura 4, onde é apresentado seu estilo neocolonial, assim como evidenciado por Louveira (2016). A materialidade da obra se detém a alvenaria, e não possui instalação elétrica, porém possui encanamentos não funcionais. Em relação a sua distribuição, possui 2 níveis, sendo que um deles é reflexo a forma irregular do próprio terreno.

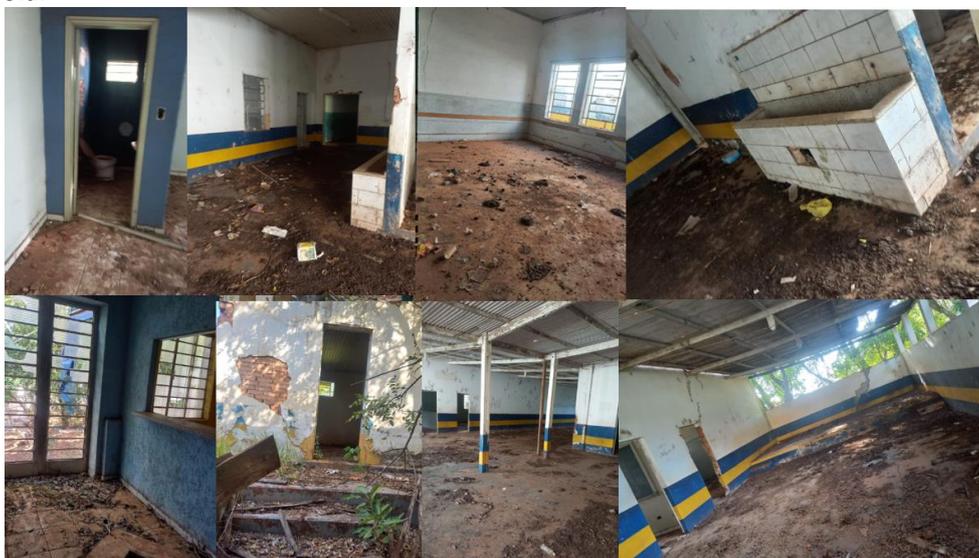
**Figura 6.** Escola.

A figura 6 apresenta o prédio escolar, e os problemas que o mesmo apresentou, principalmente em relação a sujeira e deterioração de revestimentos, contudo, encanamentos e eletricidade da escola, mesmo que desligados ainda se apresentam funcionais.

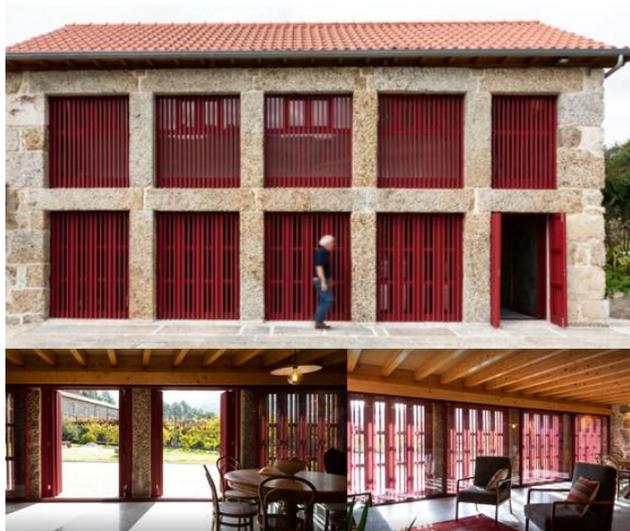
**Figura 8.** Celeiro

O patrimônio deve ter outros fins que não necessariamente culturais. Em exemplificação, existe uma obra em Portugal, a qual a arquiteta Maria José Pinto Leite, deu nova utilização a um celeiro, transformando o mesmo em residência. (ARCHDAILY, 2023). Esse tipo de restauro visou a amplitude dos espaços, e adaptações em relação a divisas, contudo sem mudar a fisionomia local. Assim como é possível perceber na figura 8, a busca por manter a originalidade, e ao mesmo tempo adaptar um espaço é a essência do restauro arquitetônico. Assim como menciona Aloise (2015), em relação a criação de perspectivas diferentes em tipos de restauro, voltado a utilização original.

Na obra do celeiro em específico (Figura 8), é possível a percepção de que mesmo sendo destinado a outra funcionalidade, não foge totalmente a sua base conceitual, já que serve como habitação humana, um espaço que antes adaptava habitação animal.
