ARTIGOS COMPLETOS

ANALISE FÍSICA DE SOLO E ROCHA DA MICROBACIA DOS AFLUENTES DO CÓRREGO DO LAJEADO NO MUNICÍPIO DE PIRAPOZINHO – SP

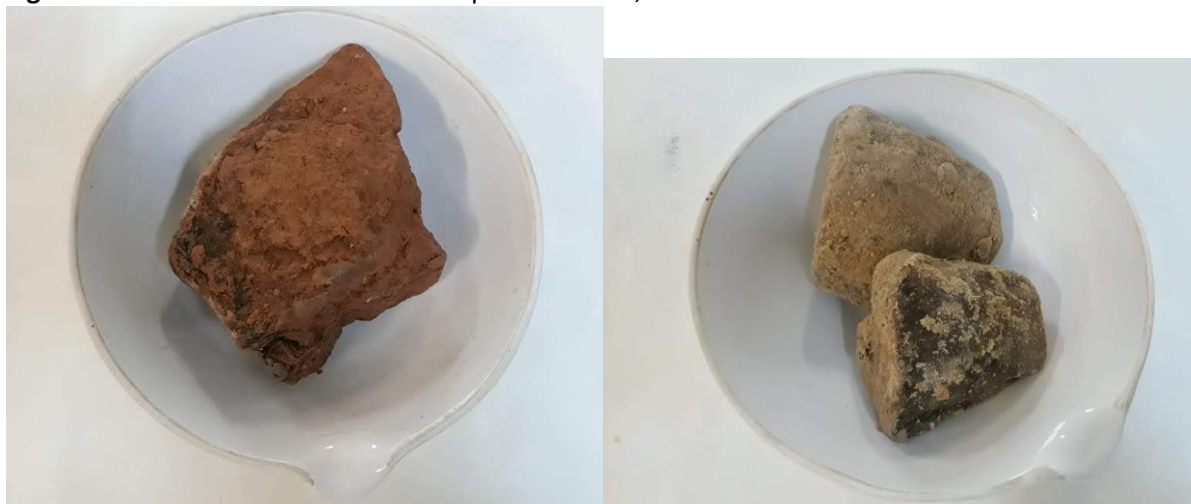
Após o experimento realizado as rochas coletadas dentro da área de estudo são Arenito Argiloso (Rocha 1) que possui algumas partes com infiltração de óxido de manganês e Arenito de granulação fina friável (Rocha 2), essa infiltração de manganês nesse tipo de rocha é comum, devido ao fato de serem

Figura 3. Amostras das rochas 1 e 2 respectivamente, coletadas na área de estudo.

Também de acordo com FERNANDES (1998), SUÁREZ (2002) e SILVA (2006), parte desses materiais rochosos podem ser preenchidos nos interstícios das rochas por matérias como o manganês e óxidos de ferro, devido ao fato de ser uma bacia sedimentar extensa, que acumula sedimentos a milhares de anos e dá origem a esse tipo de característica as rochas.

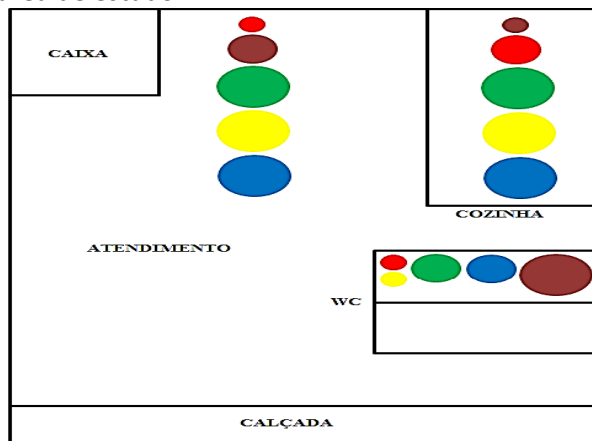
Figura 3. Mapa de riscos da área de estudo.

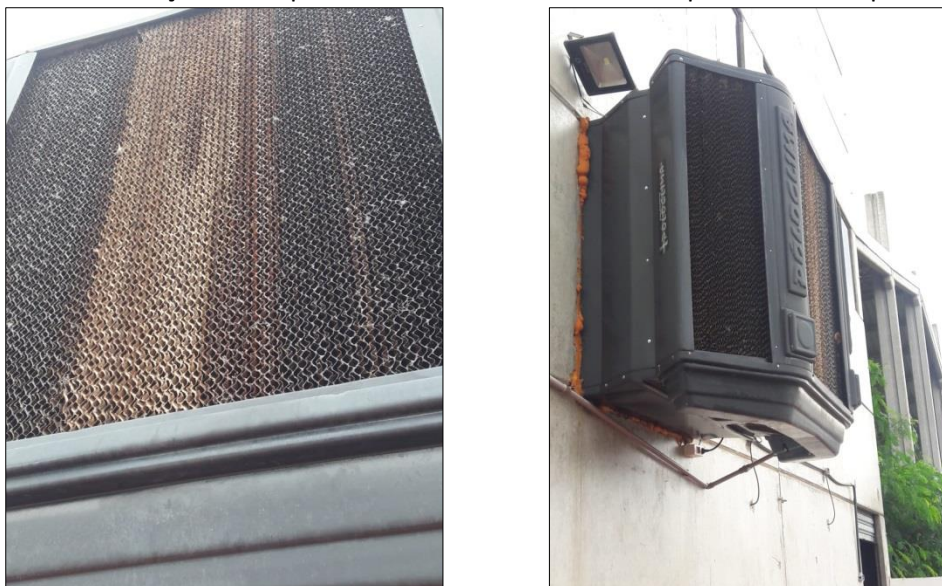
Figura 3. Sistema de ventilação do empreendimento com os filtros completamente empoeirados.

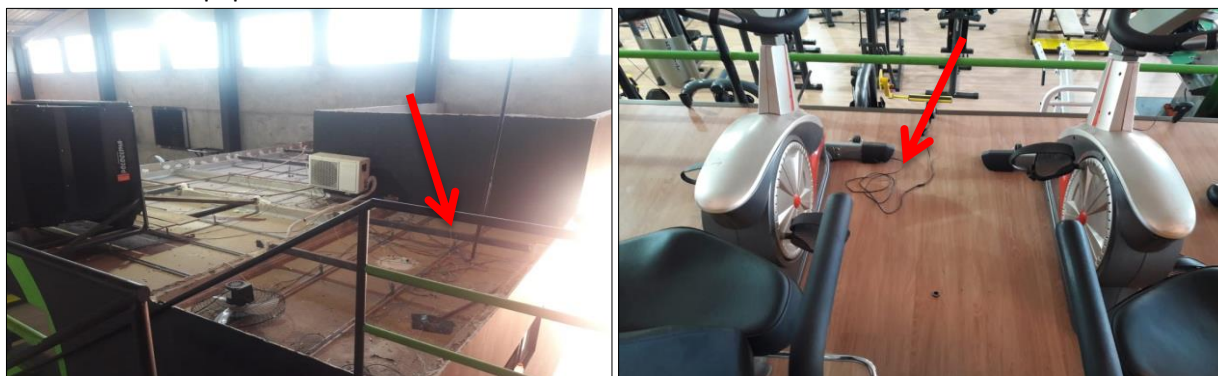
Figura 4. Vista dos fios de eletricidade desorganizados sobre a laje do vestiário e desencapados e remendados dos equipamentos de atividades físicas.

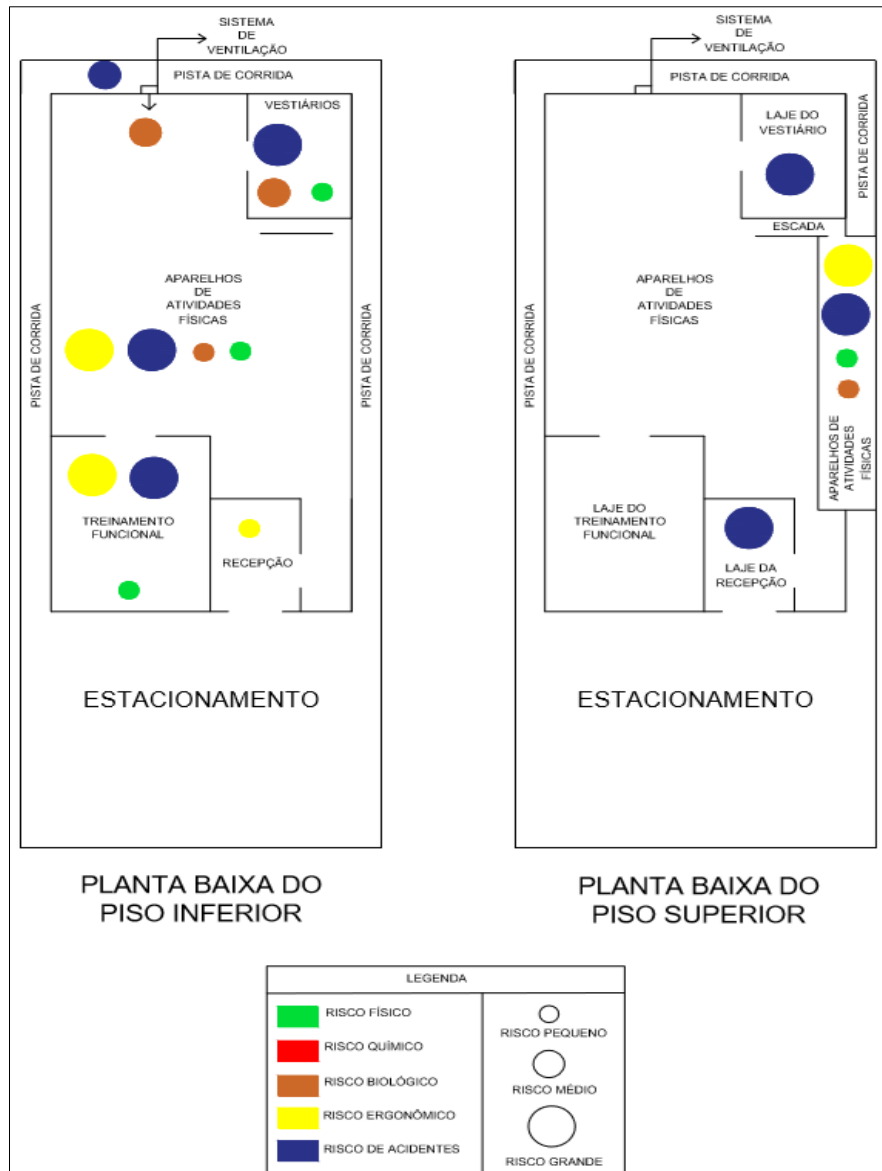
Para a construção do mapa, os riscos levantados foram classificados em pequeno, médio e grande e dispostos na planta baixa do piso inferior e superior do empreendimento, já que a academia conta com dois ambientes dentro de suas instalações. Essa classificação dos riscos levou em consideração quais seriam os principais danos que cada risco podia oferecer a saúde dos funcionários a curto, médio e longo prazo. A visualização do mapa de risco da academia de atividades físicas é dada pela Figura 5.

Figura 5. Mapa de Risco da academia de atividades físicas.

Através do Mapa de Risco elaborado foi perceptível verificar que os riscos de acidentes se encontram em todos os ambientes do empreendimento, fazendo com seja necessário a intervenção imediata das medidas preventivas aqui sugeridas, a fim de minimizar ou eliminar os riscos de cada setor que se encontra dentro da unidade. Já em relação aos outros riscos encontrados, também será necessário à adesão das medidas preventivas e um maior conhecimento sobre a carga horária de serviço realizado por cada profissional atuante na empresa. Em relação à limpeza e higienização do local, deverá ser pautado nas reuniões com os funcionários da limpeza, que os mesmos possam colaborar para a redução dos possíveis

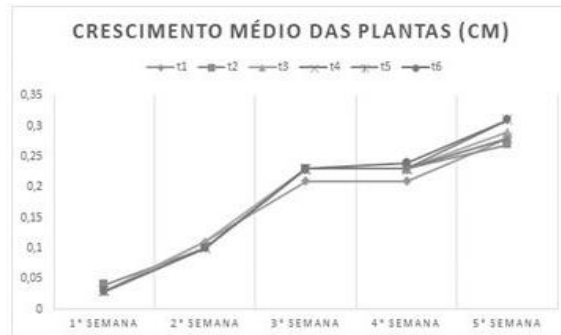
Figura 8. Crescimento médio das mudas

Nos tratamentos 5 e 6 foi realizado somente aplicação foliar de 5 e em 10 dias apresentou maior crescimento onde, como também apresentou maior quantidade de folhas por vaso.

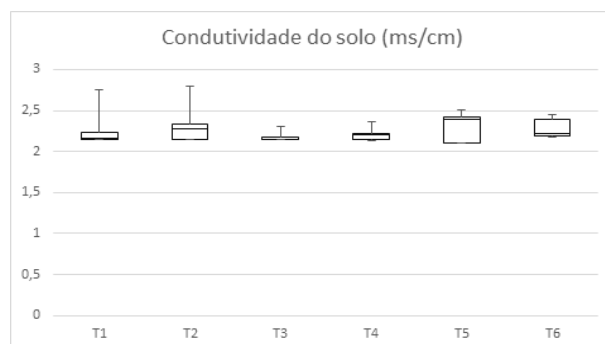
Figura 14. Análise de condutividade do solo (ms/cm) Fonte: As autoras (2019).

Os resultados mostram que o solo do tratamento 2 foi o que possui maior condutividade elétrica, tendo recebido tratamento EPDec aplicado diretamente ao solo uma semana antes do plantio de mudas.

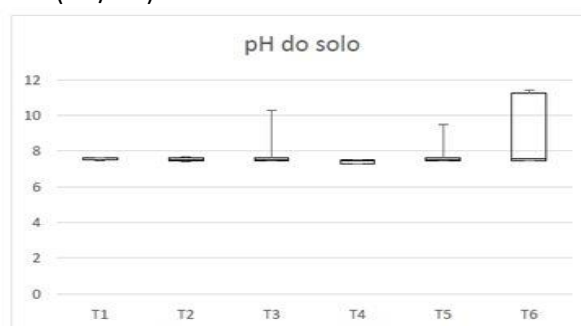
Figura 15. Análise do pH do solo (ms/cm)

Na análise do gráfico observe-se que o tratamento 6 possui pH melhor tendo sido tratado apenas com aplicação foliar a cada 10 dias.

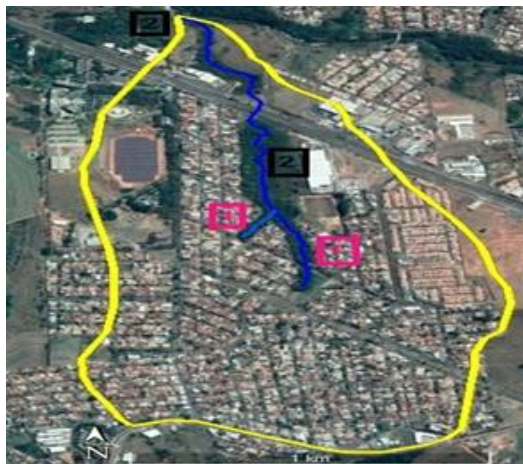
Figura 4. Número de Ordem da bacia.

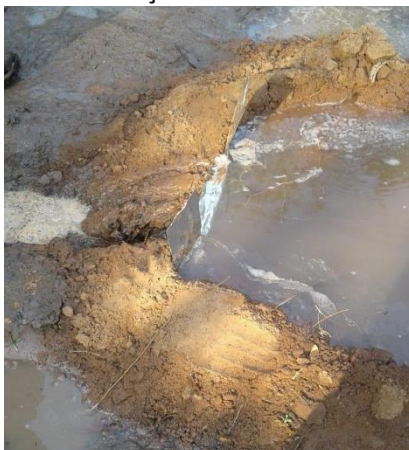
Figura 7. Vertedor Retangular com duas contrações laterais

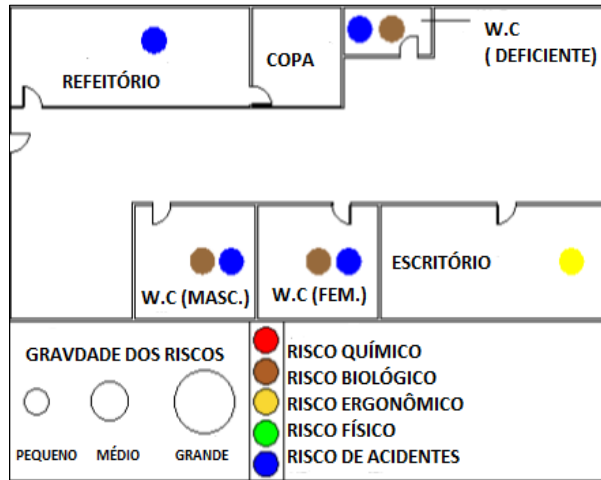
Figura 7. Mapa de risco do local de atividades administrativas e refeitório.

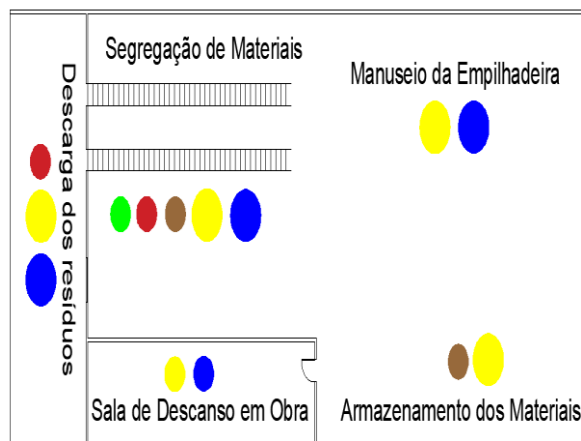
Figura 8. Mapa de risco do galpão de trabalho.

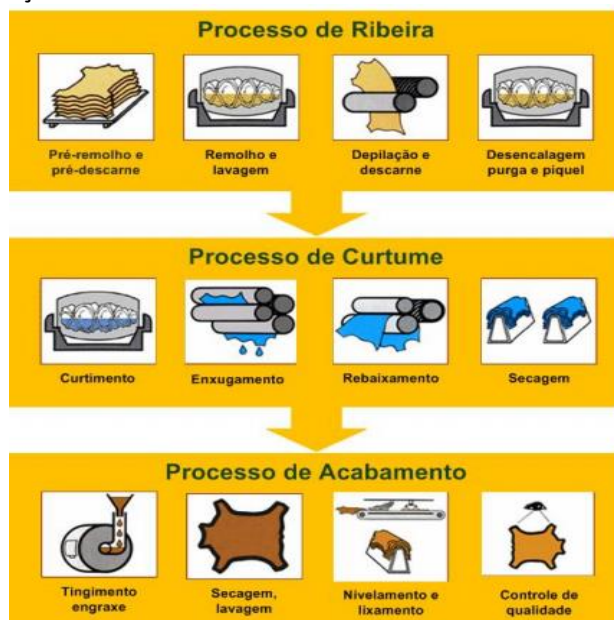
Figura 1. Processo de fabricação de couro
