## ANÁLISE DOS RESULTADOS OBTIDOS PELO ENSAIO DE RESISTÊNCIA À TRAÇÃO DE ARGAMASSA EM REVESTIMENTO DE PAREDE

Gabriel Gaspar Rodrigues<sup>1</sup>, Beatriz De Mello Massimino Rotta<sup>1</sup>, Felipe Sterza Marconato<sup>1</sup>, João Ricardo Da Silva Rotta<sup>2</sup>

## ANÁLISE SOBRE A BARRAGEM DE TERRA ALTEADA POR MONTANTE DESTINADA AO ARMAZENAMENTO DE REJEITO ARENOSO EM MARIANA – MG

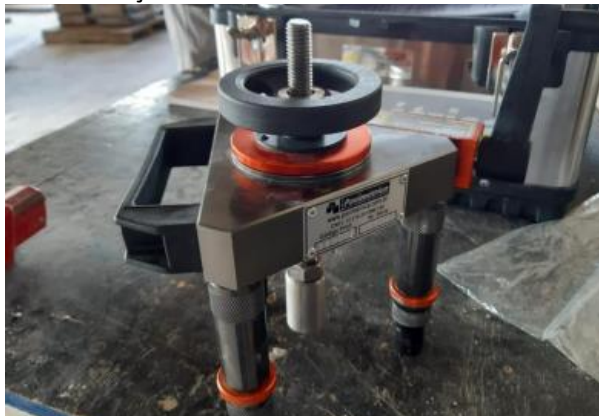
**Figura 2.** Aparelho dinamômetro de tração.

A Figura 2, demonstra o aparelho dinamômetro de tração utilizado no ensaio, que aplica o esforço contínuo de tração no corpo de prova até o rompimento de uma das camadas constituintes do revestimento, no momento da ruptura do corpo de prova o aparelho indica o pico de carga de tensão que foi aplicado no revestimento para que ele rompesse, a realização do ensaio segue os procedimentos especificados pela norma ABNT NBR 13528:2010 (Revestimento de paredes e tetos em argamassa inorgânica- Determinação da resistência de aderência à tração).

Para qualificar a argamassa de acordo com as normas, é utilizado o aparelho dinamômetro de tração que realiza a aplicação contínua de força no corpo de prova dos ensaios de resistência à tração. Com o auxílio de uma broca serra copo, são perfurados o revestimento por completo e um milímetro do substrato, o diâmetro da broca serra copo deve ser o mesmo da pastilha que será colada no revestimento.

Assim, é posicionado o dinamômetro em alinhamento com a pastilha e enganchado a ela, após seu travamento, é exercida a força constante até que o revestimento sofra o rompimento. Com a realização desse ensaio, será possível compreender a interação das camadas do revestimento entre si e com o substrato, quantificar sua resistência à tração e qualificar os traços associados às argamassas.

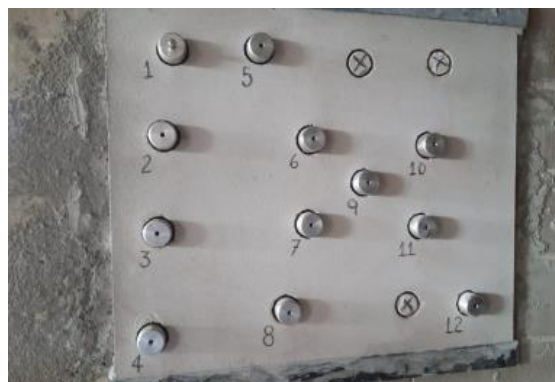
**Figura 4.** Pastilhas coladas.

Realizado o corte é aplicada a cola epóxi sobre a face do corpo de prova e colada a pastilha à face de maneira centralizada, é aguardado um período de 24 horas para secagem completa da cola para que seja executado o próximo passo – conforme Figura 4. O aparelho dinamômetro deve estar centralizado à pastilha e bem apoiado pelo técnico que irá executar o ensaio para que não ocorra a sua movimentação durante a aplicação do esforço de tração no revestimento.

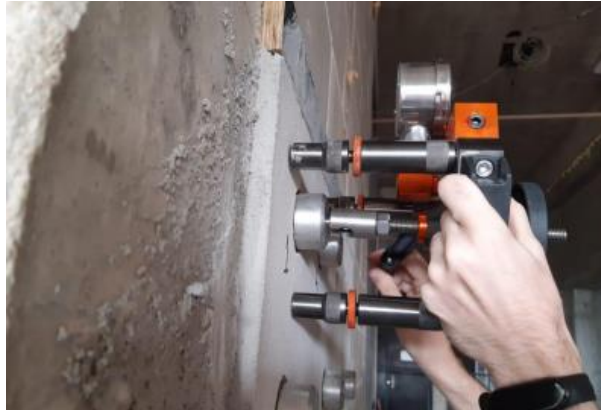
**Figura 5.** Acoplamento do aparelho dinamômetro à pastilha para aplicação do esforço de tração.

Após o posicionamento, é realizado o acoplamento dele à pastilha, mantendo-o imóvel, Assim, é realizado a aplicação do esforço de tração girando a manivela do aparelho de forma contínua até a ruptura do corpo de prova. Após a ruptura, o dinamômetro de tração apresenta no visor a resistência que o revestimento suportou – Figuras 5.

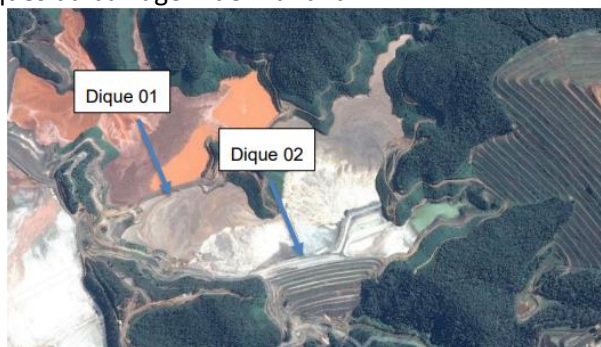
**Figura 1.** Localização dos diques da barragem de Mariana.

Ao analisar os resultados obtidos por Rezende (2013), foi visto que a barragem foi dividida em dois Diques, sendo o primeiro utilizado para rejeitos arenosos e o segundo para rejeitos finos, conforme demonstrado na Figura 1

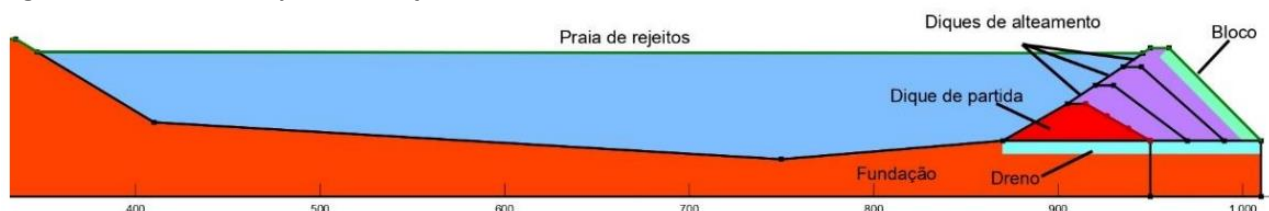
**Figura 6.** Alteamento à jusante lançado no software GeoStudio.

A construção se inicia no dique de partida e se prossegue o alteamento com diques sucessivos, porém permanecem no eixo de simetria da barragem constante. Caso na parte superior do talude perca o confinamento, podem aparecer fissuras, causando problemas de erosão e aumento da porosidade da estrutura.

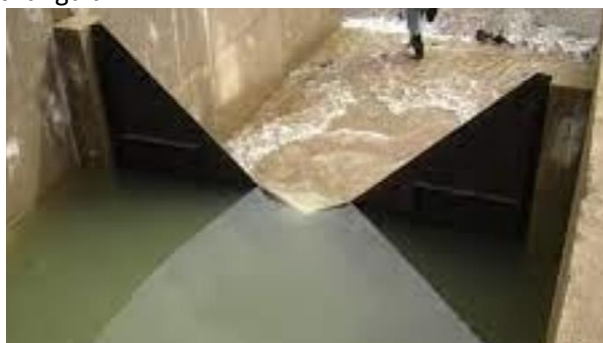
**Figura 8.** Medidor de vazão triangular.

De acordo com Silveira (2006), alguns modelos de equipamentos de monitoramento automatizados são os medidores de vazão (Figura 8), sendo utilizados para conduzir vazões menores de 1800 l/min, nessa faixa são os mais econômicos, precisos e fáceis de se instalar, podendo ser dimensionados de acordo com o projeto.
